Görgényszentimre településelemzés

Helyszín, alaprajz

Gyógynövényfeldolgozó-a meglévő épületben

Látogatóközpont-Új épület

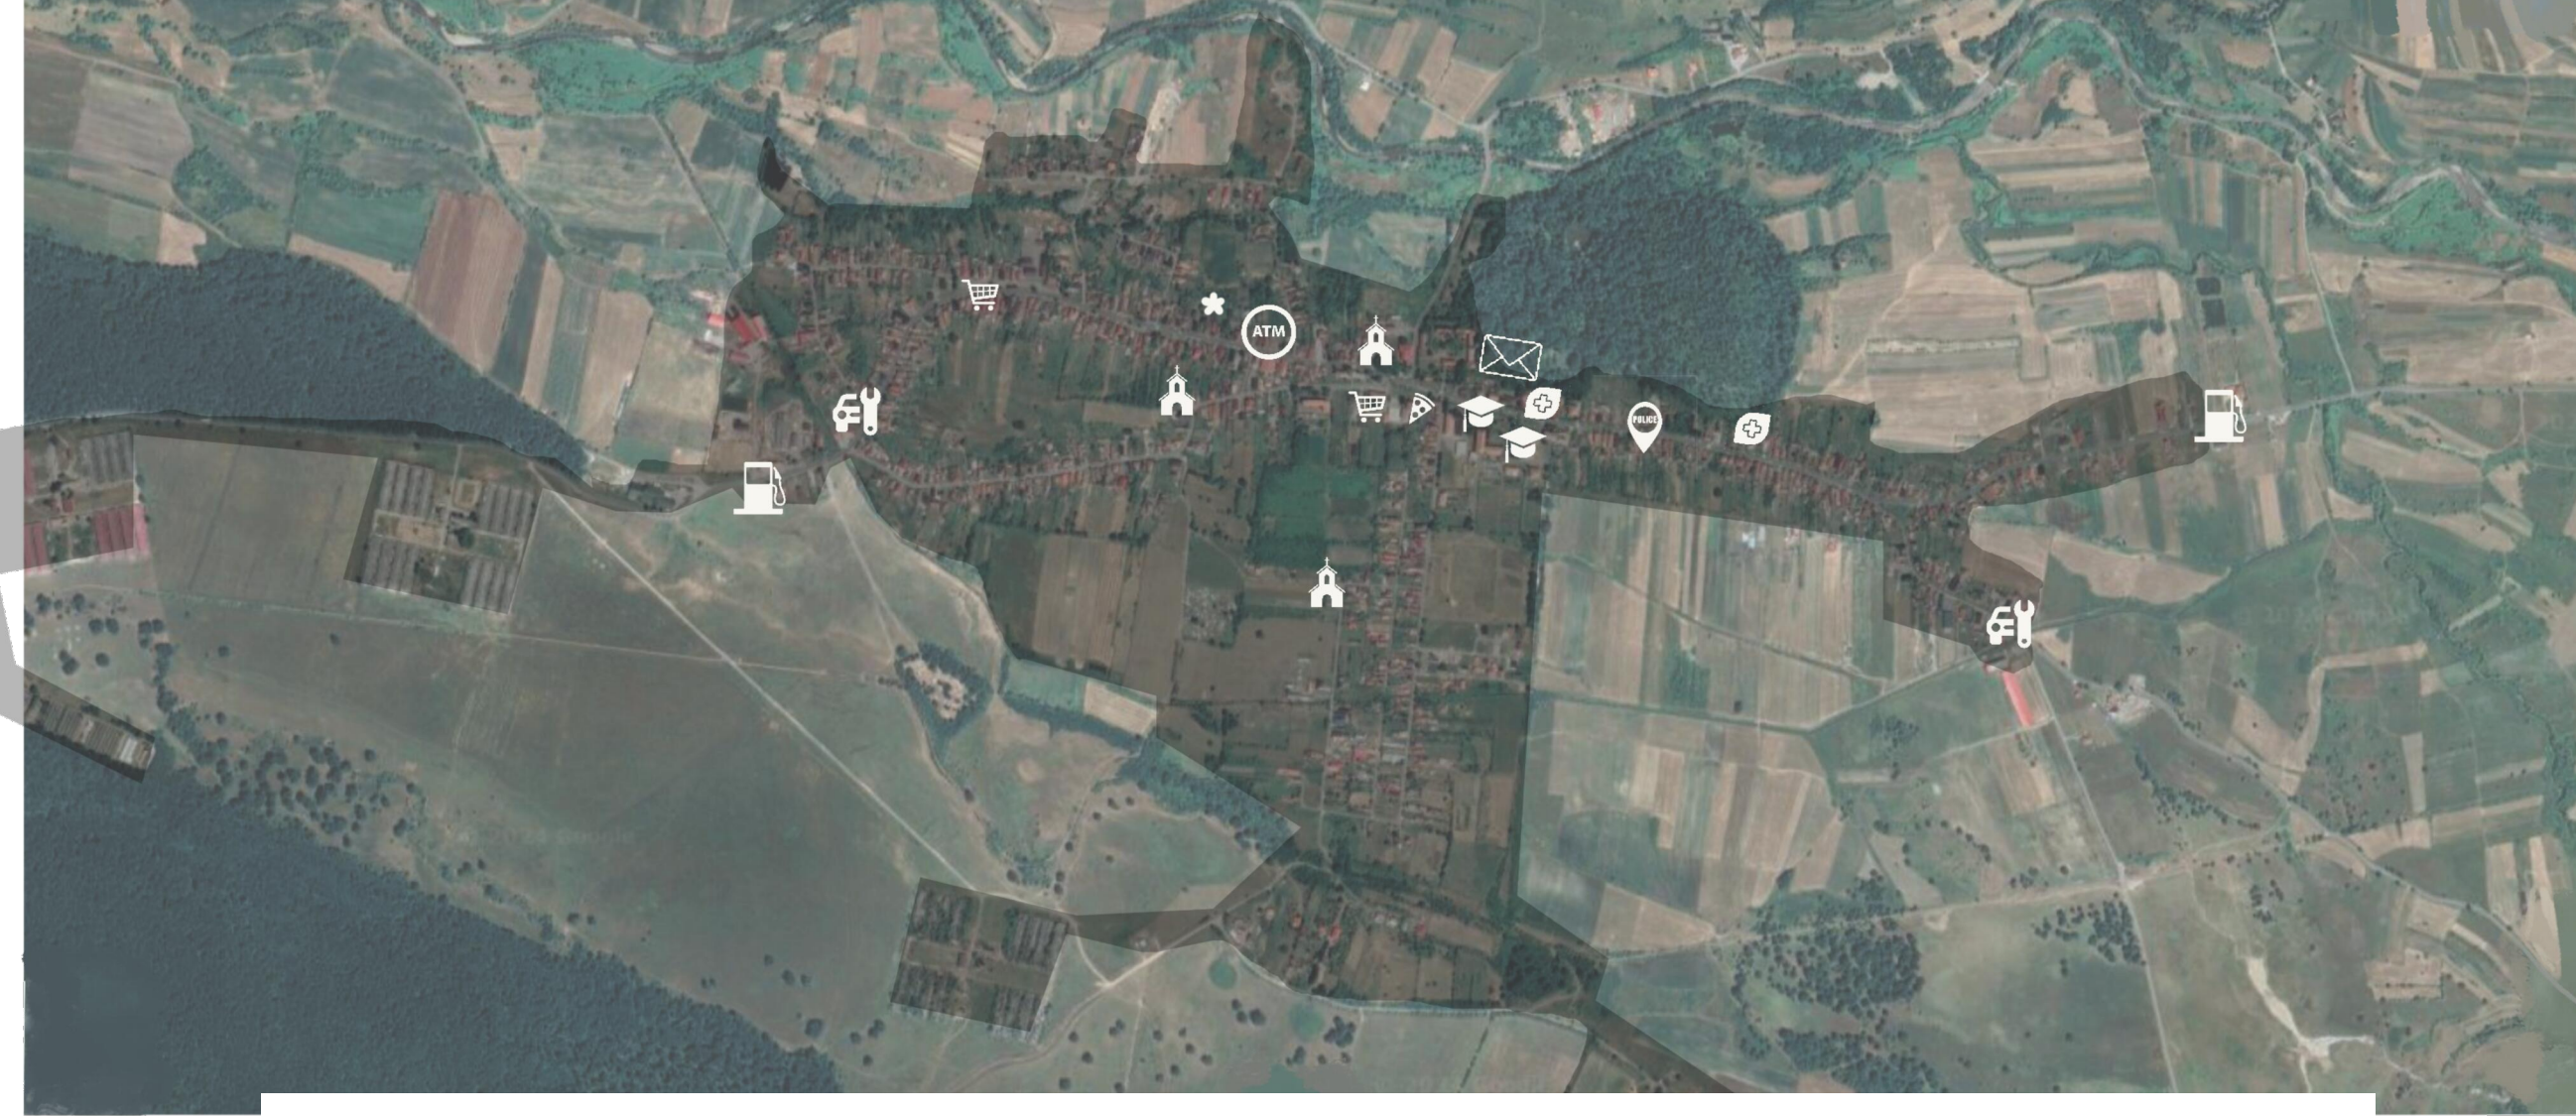
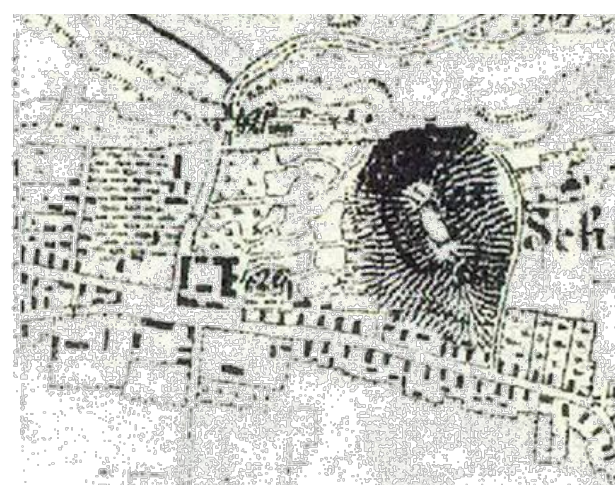
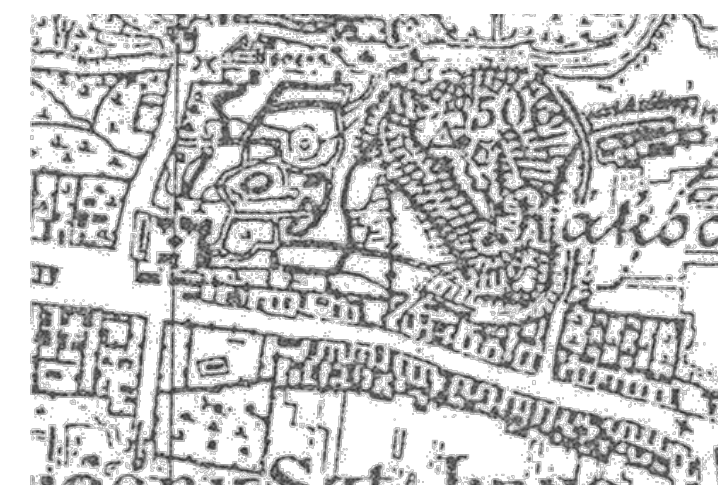
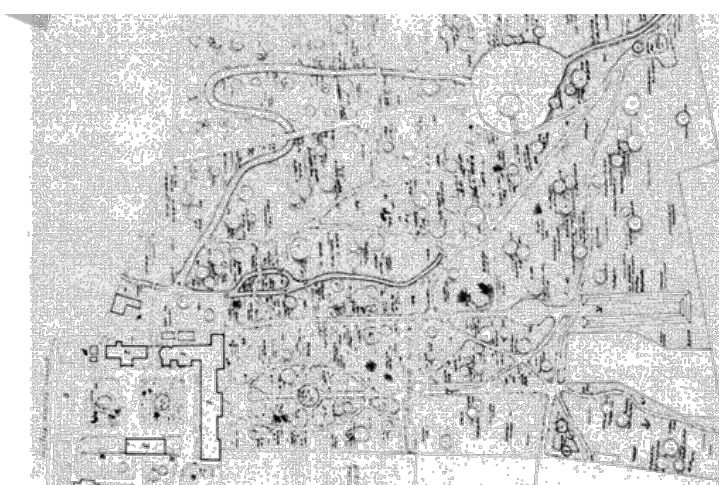
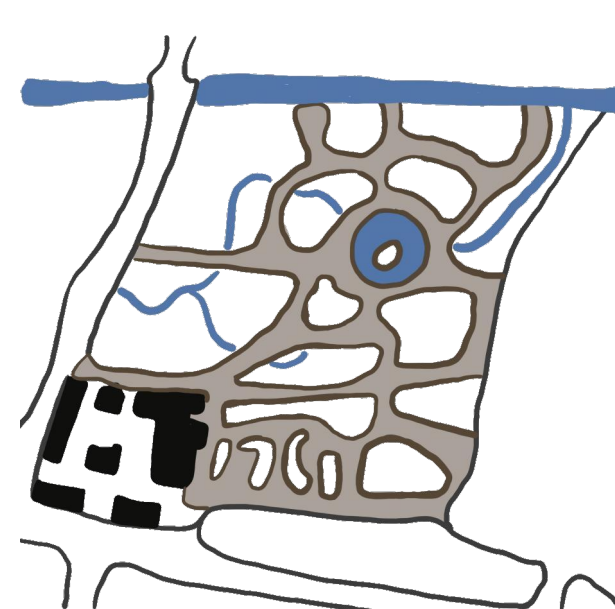
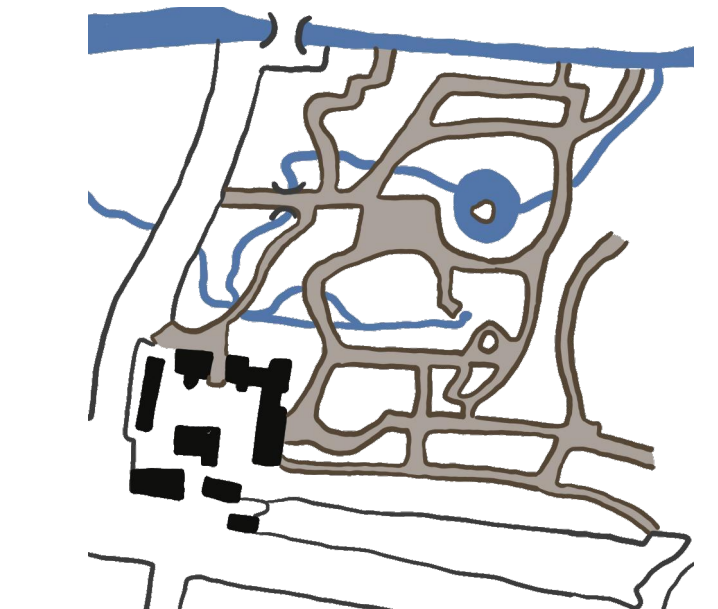
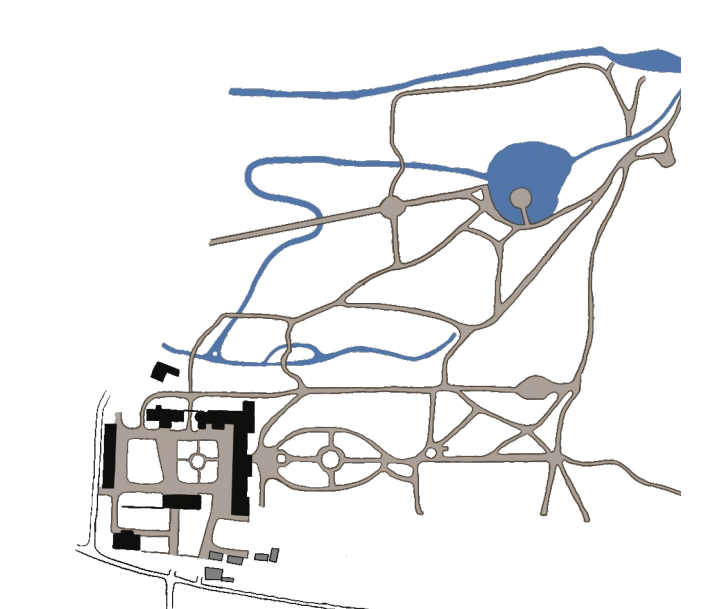
Második katonai felmérés (XIX. század első fele)

Harmadik katonai felmérés (1882-84)

Felmérés 1966-ból

Kanyargós utak rendszere figyelhető meg, korabeli tájkeretekre jellemzően.

Belső sétányok kialakítása sajátos szabály szerint történik, célja, hogy a látogató előtt fokozatosan táruljon fel a kert. Rálátások nyílnak a tájépitész által fonosnak vélt irányokba.

Az államosítás után drasztikus változások történtek, sok egyenes utat alakítottak ki, melyeket fasorok szegélyeztek.

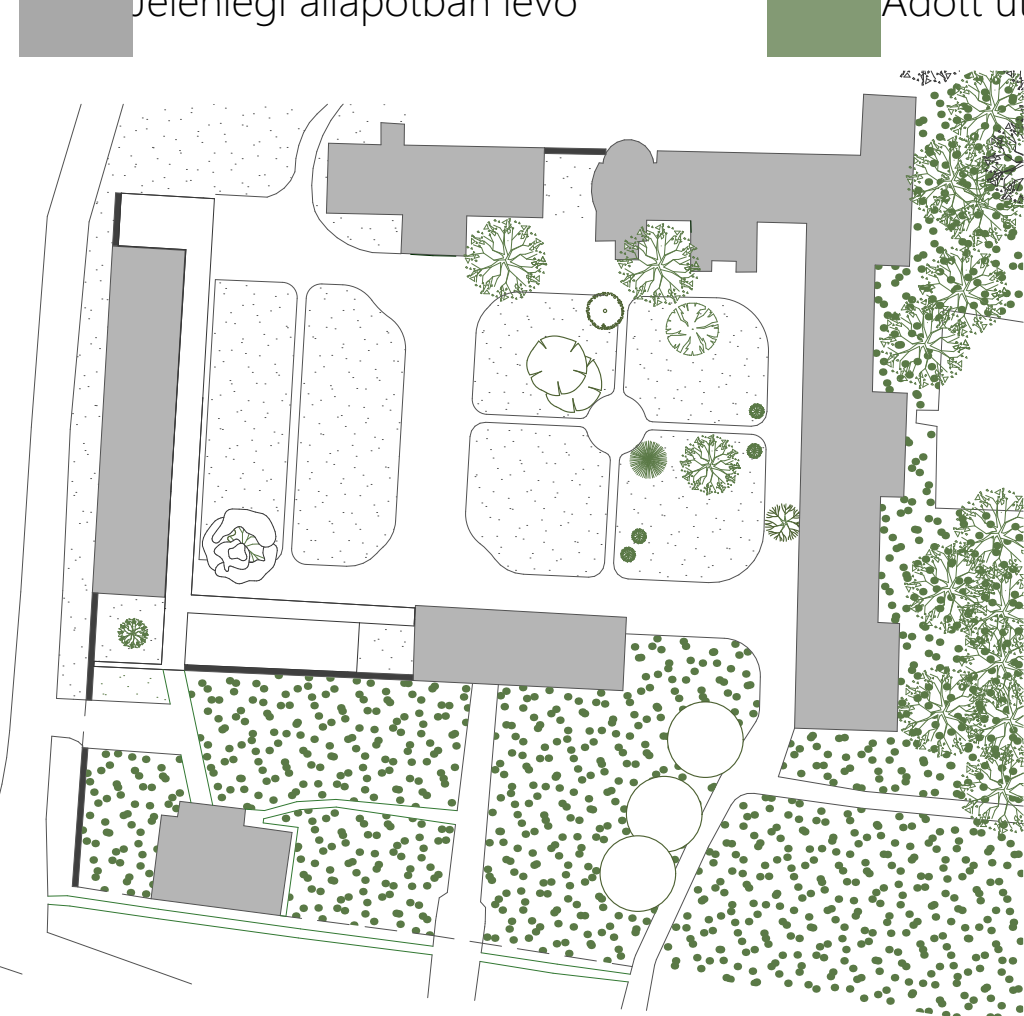
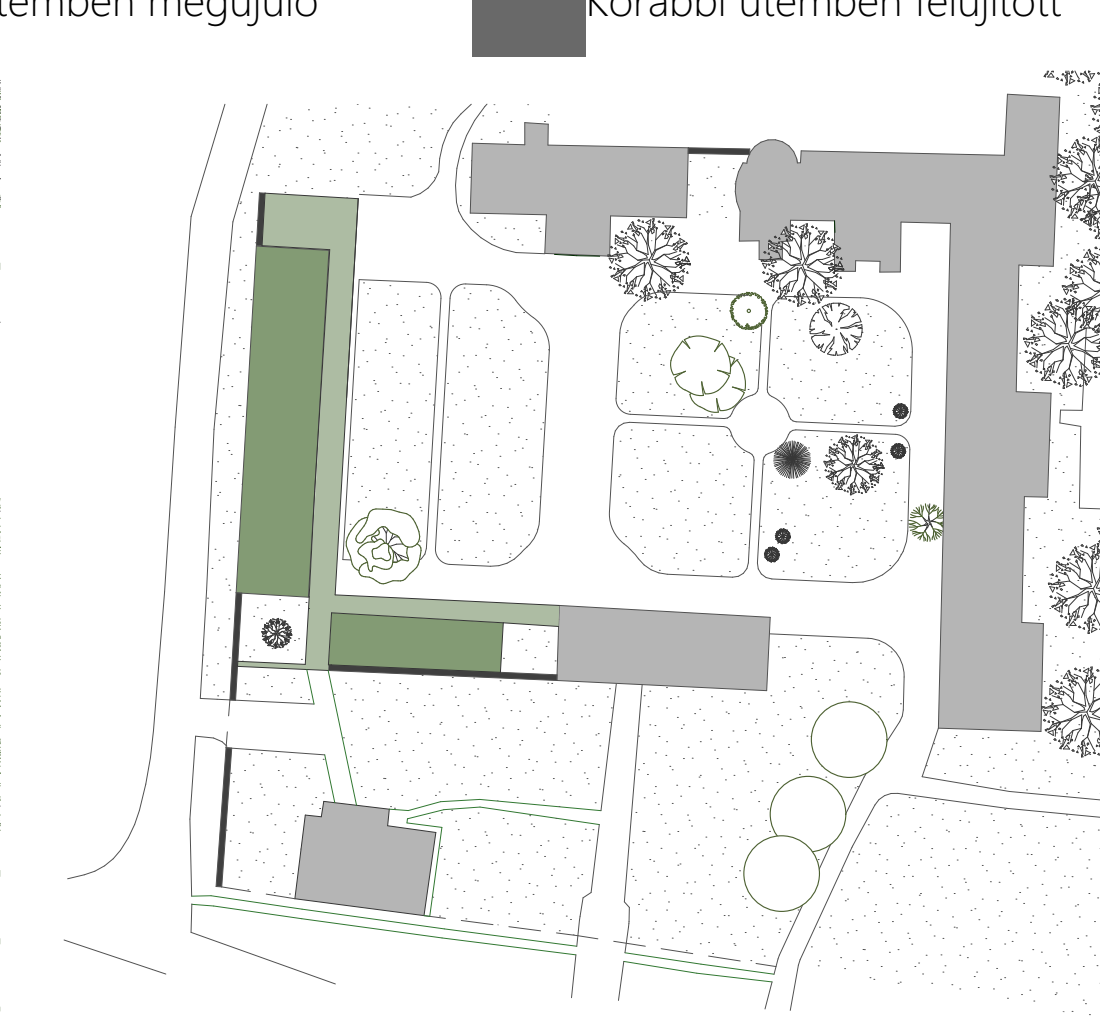
1. Ütem: Kisebb tereprendezések történnek a dendrológiai park területén és elkezdődik a növények tudatos karbantartása. A tavat és egyéb forrásokat, csermelyeket kikapcsolják és rendezik a medrek helyzetét. Új sétány szegélyező elemek és információs tábláz kerülnek ki (növények elé, valamint útbaigazítás céljából). Gyógynövény kertet telepitnek a gázos tisztás helyére. Kis helyi közösség szerveződik, ültetéssel, betakarítással kapcsolatos programok szerveződnek.

2. Ütem: Megújul a Műhely épület, melyben gyógynövény feldolgozó kisüzem létesül. Az elbontott épületek helyére új látogatóközpont épül. Így a helyszín már egynapos látogatásokra megfelelővé válik és elkezdődik a helyi közösséget összefogó munka.

Jelenlegi állapotban lévő Adott ütemben megújuló Korábbi ütemben felújított

1. Ütem

2. Ütem

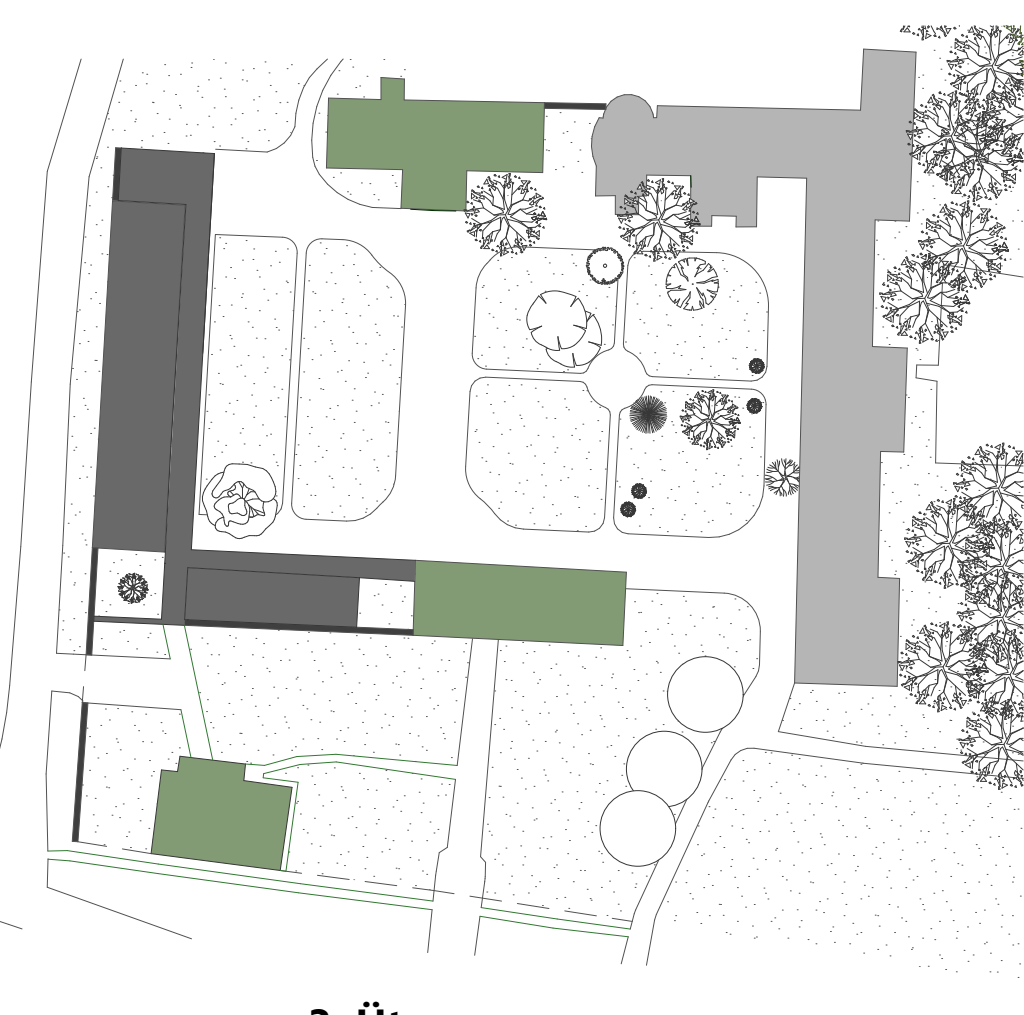
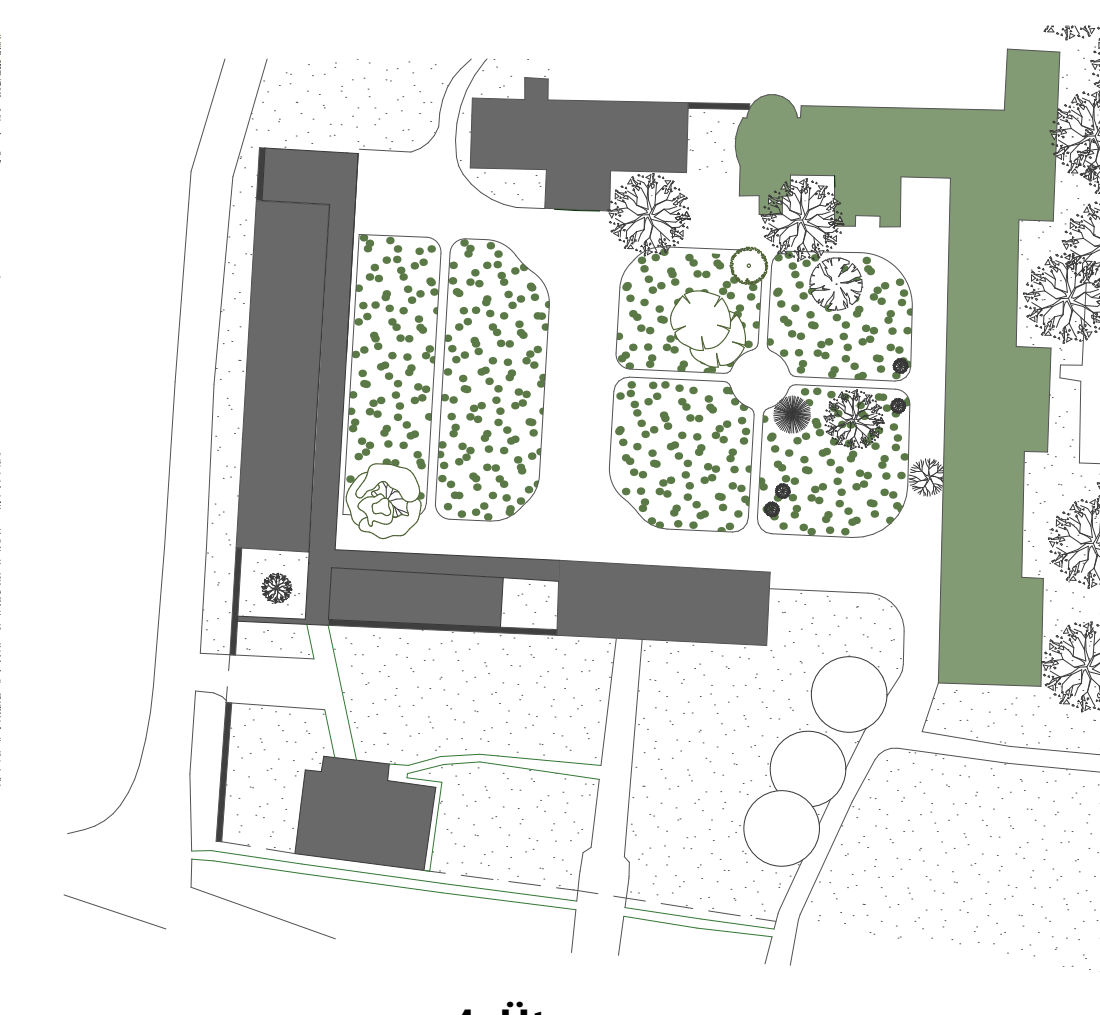
3. Ütem: Megújul a rendezvényterem és kiállítóterület épülete és a bejárati épület, melyben irodák, dolgozó terek és foglalkoztató termek lesznek. Nagyobb léptékű események helyszínévé válik az épületegyüttes.

4. Ütem: A kastély fő épületében szállások és gyógynövényfürdő létesül. Így hosszabb kikapcsolódásokra is alkalmas lesz, valamint kicsitől nagykorig mindenki élvezheti a természet nyújtotta izgalmas vagy megnyugtató légréteget.

3. Ütem

4. Ütem

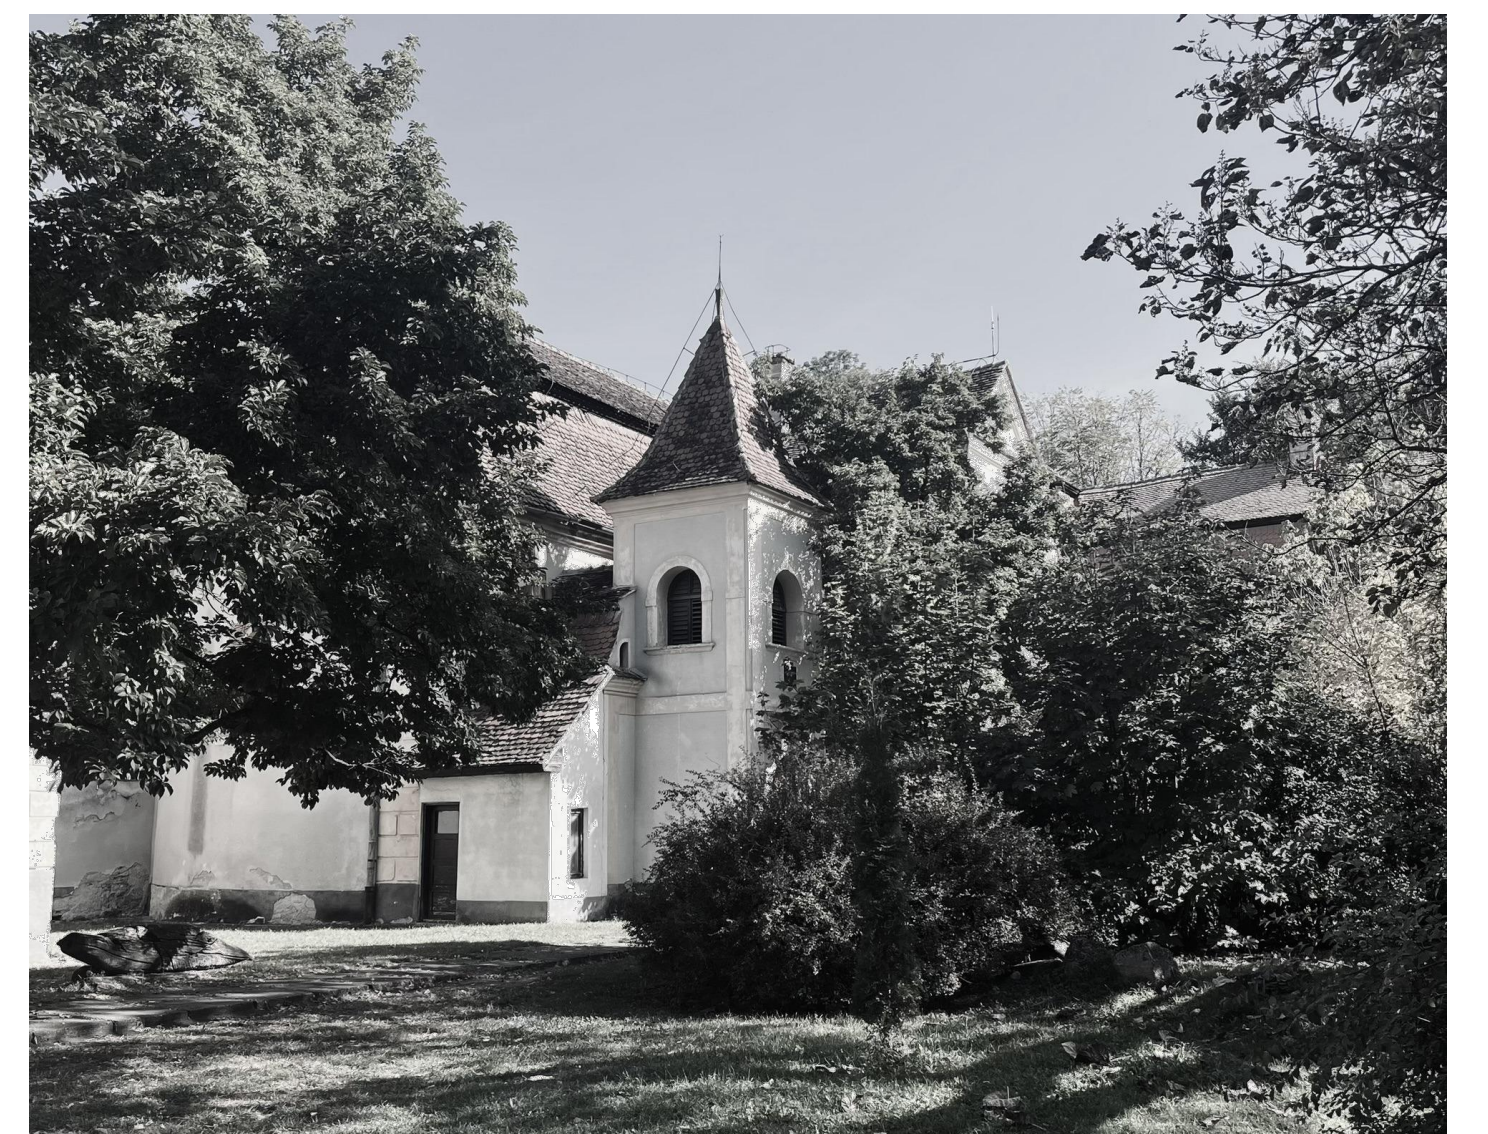
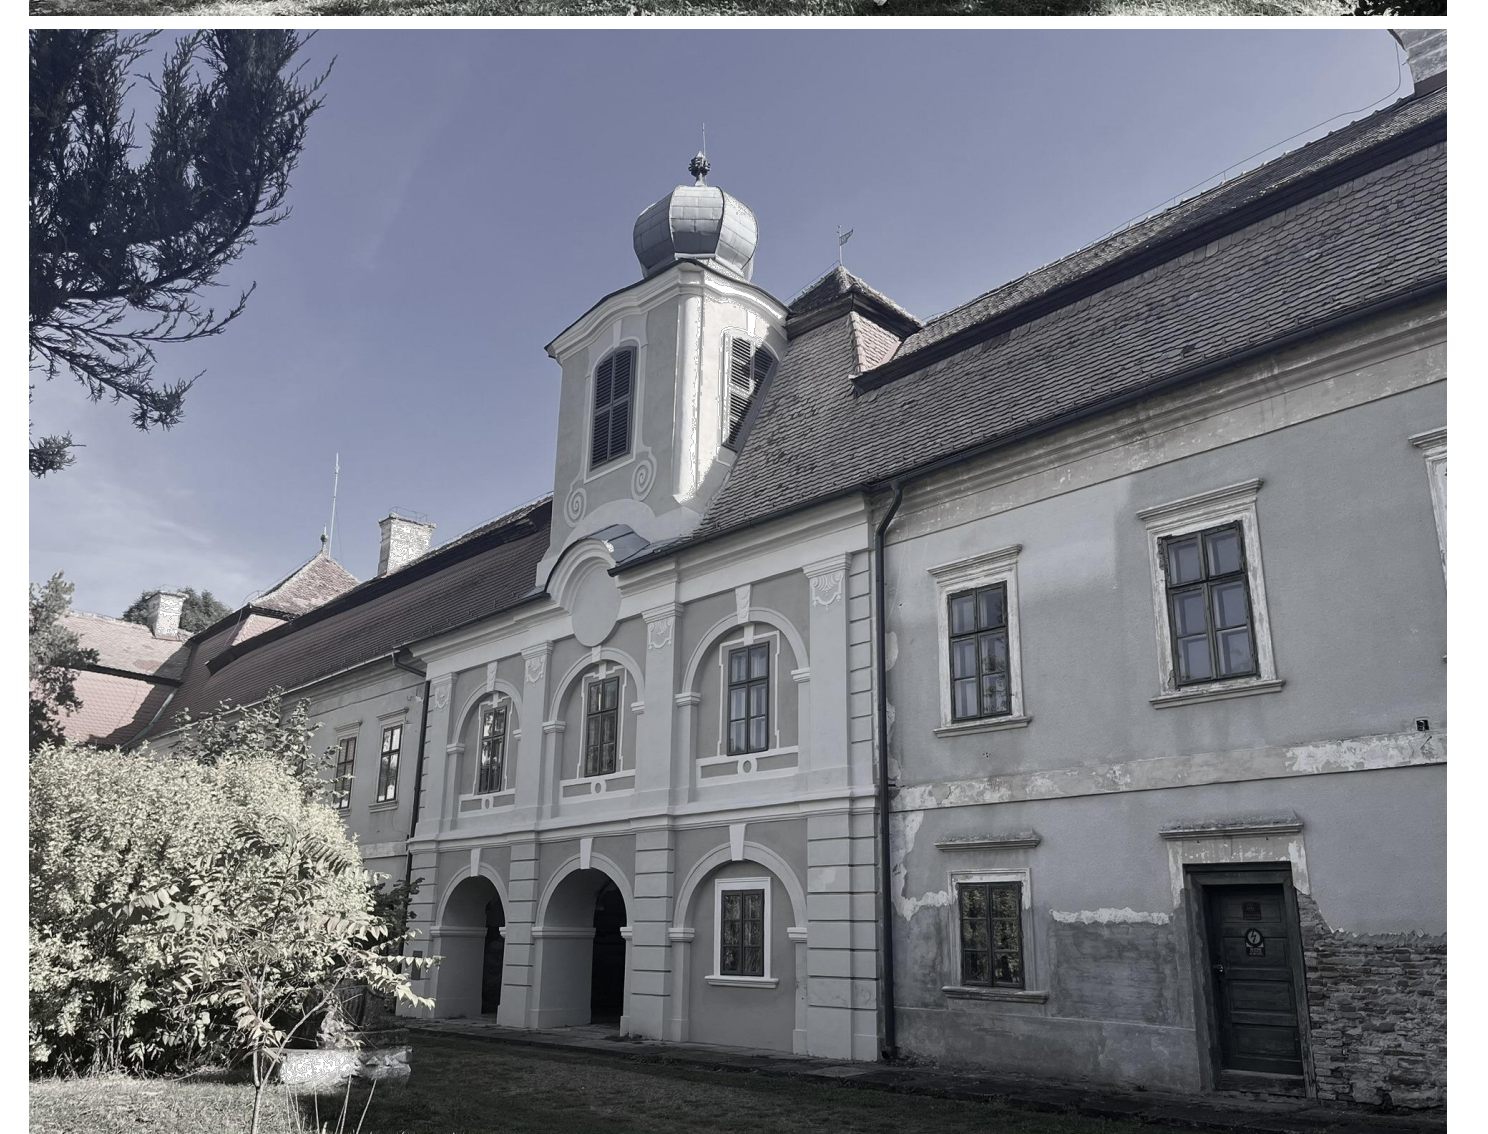
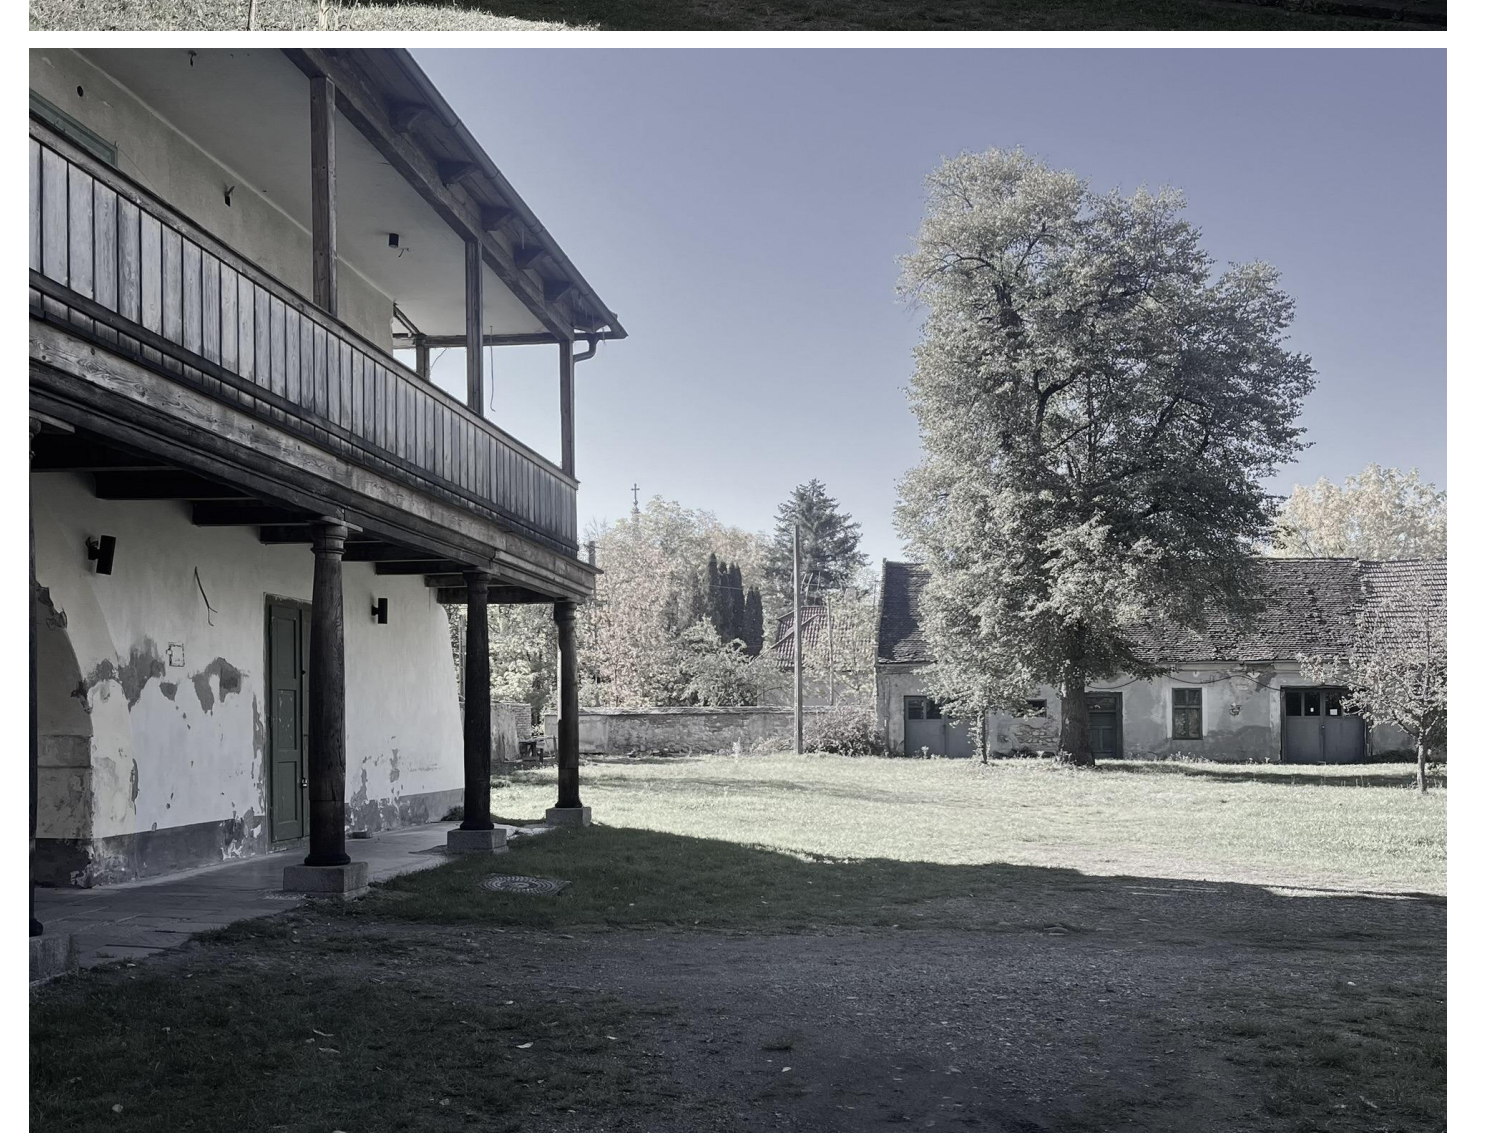
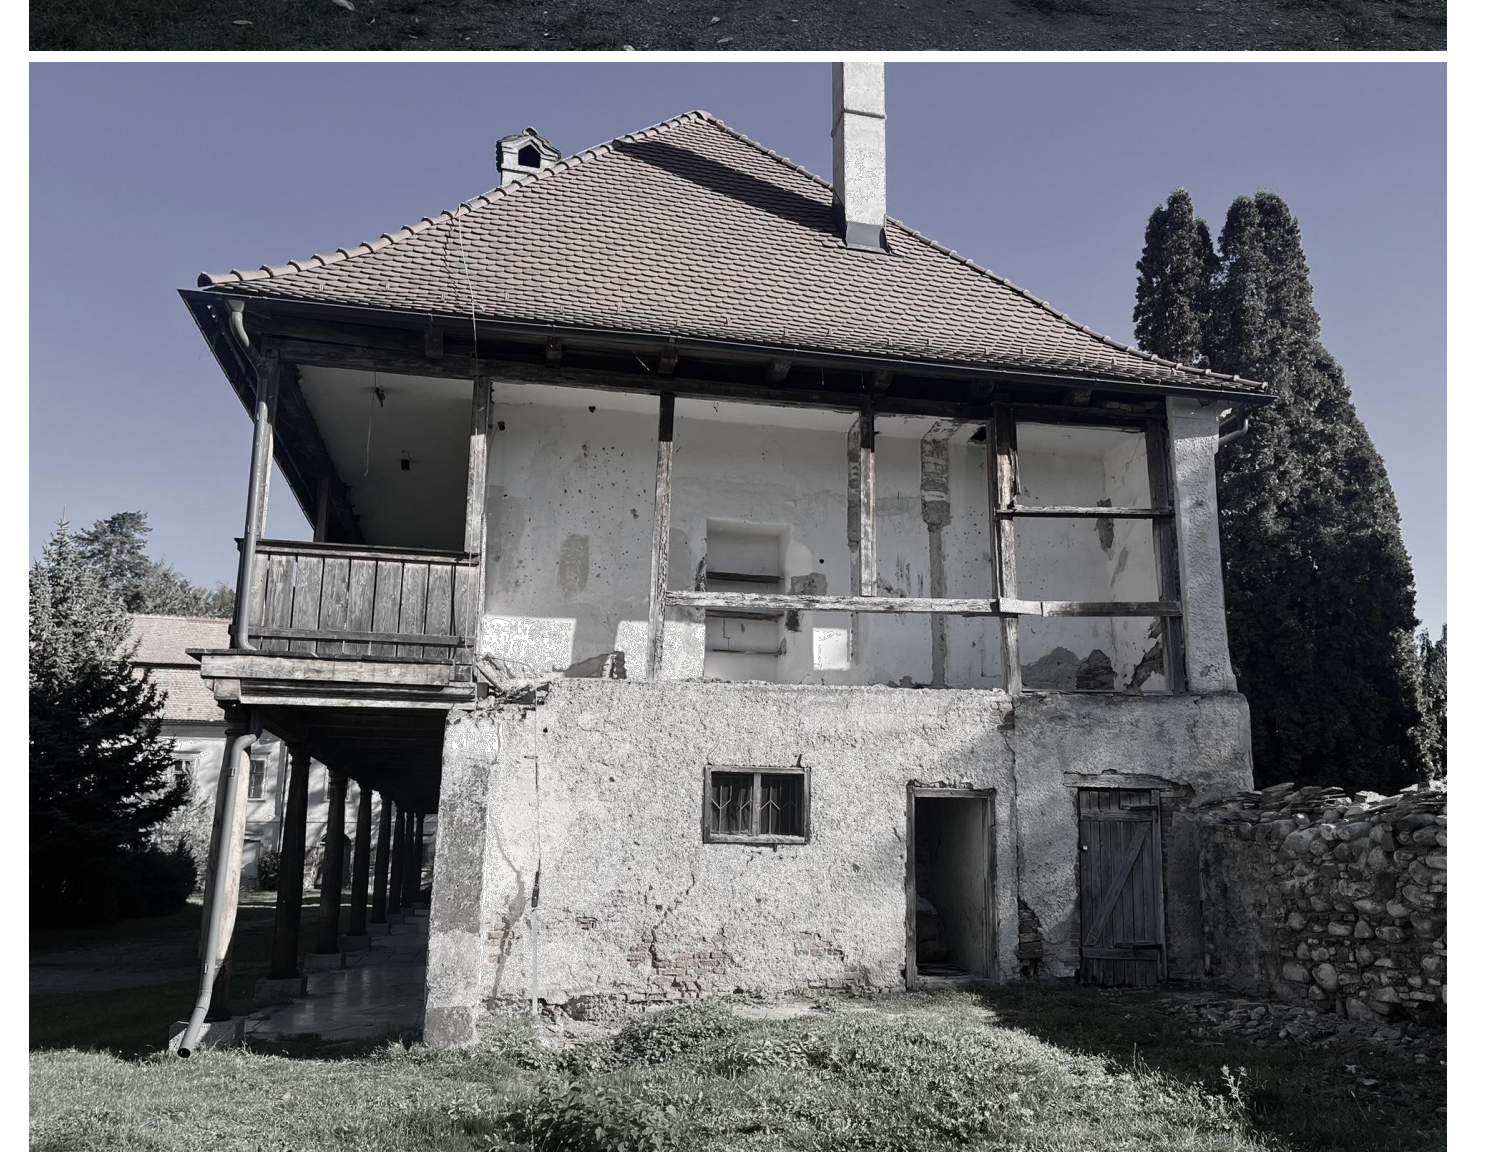
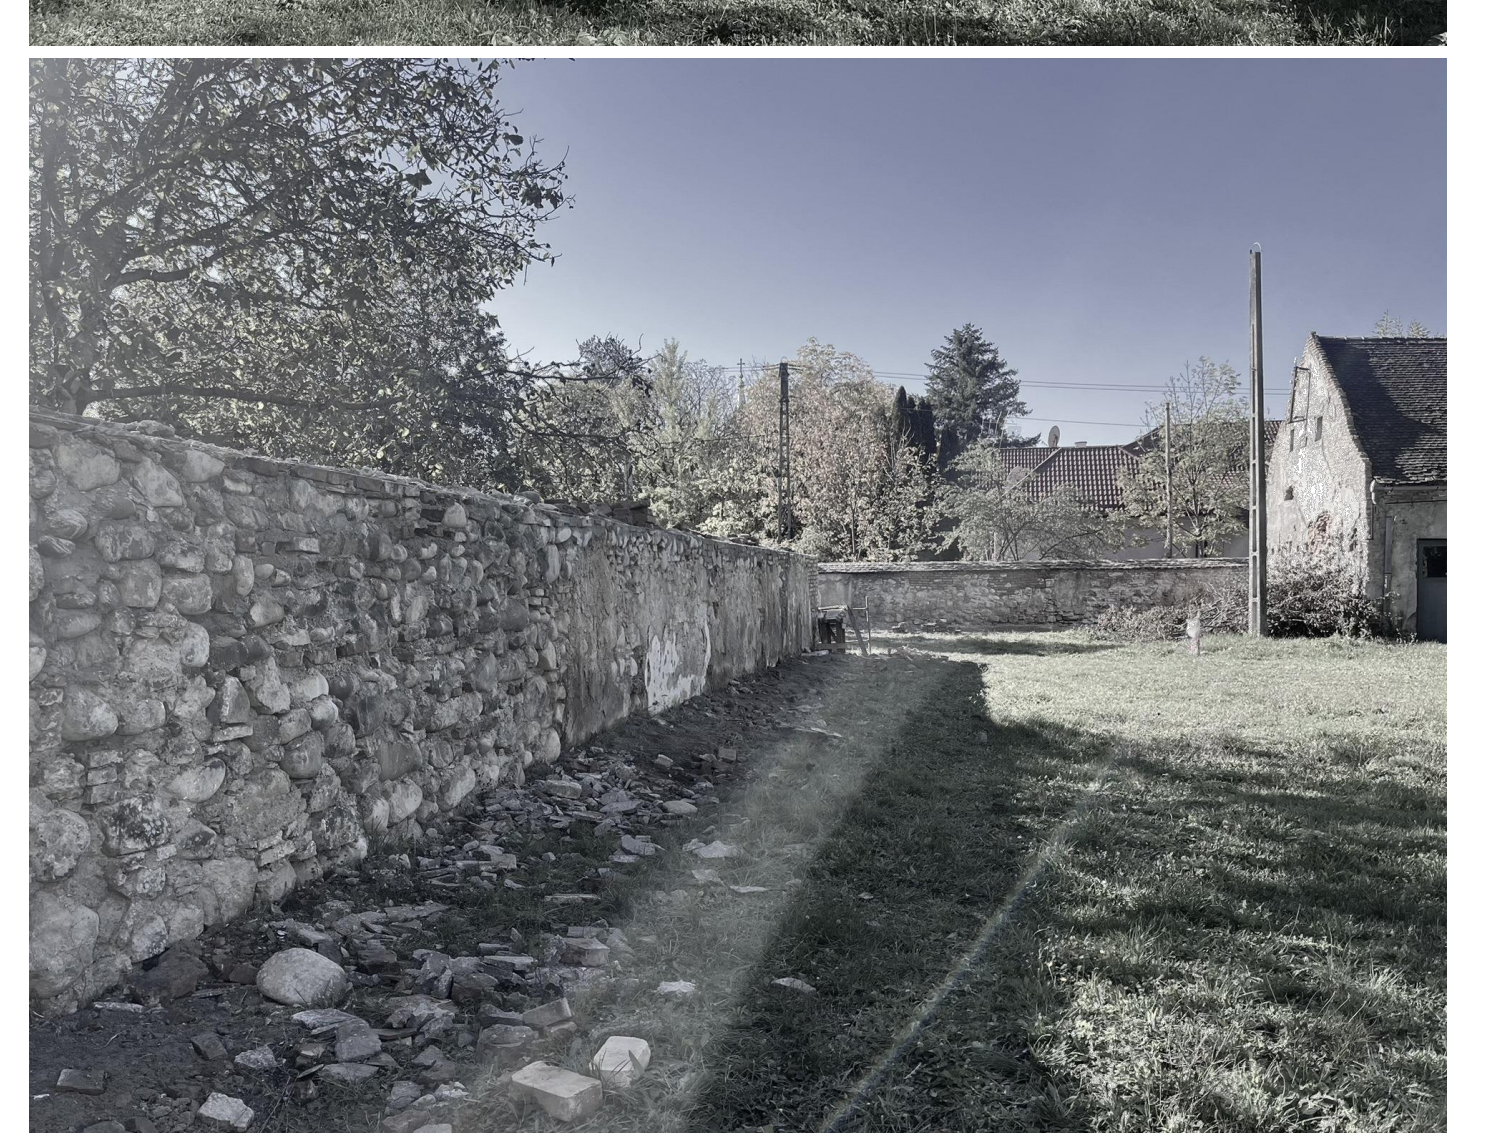
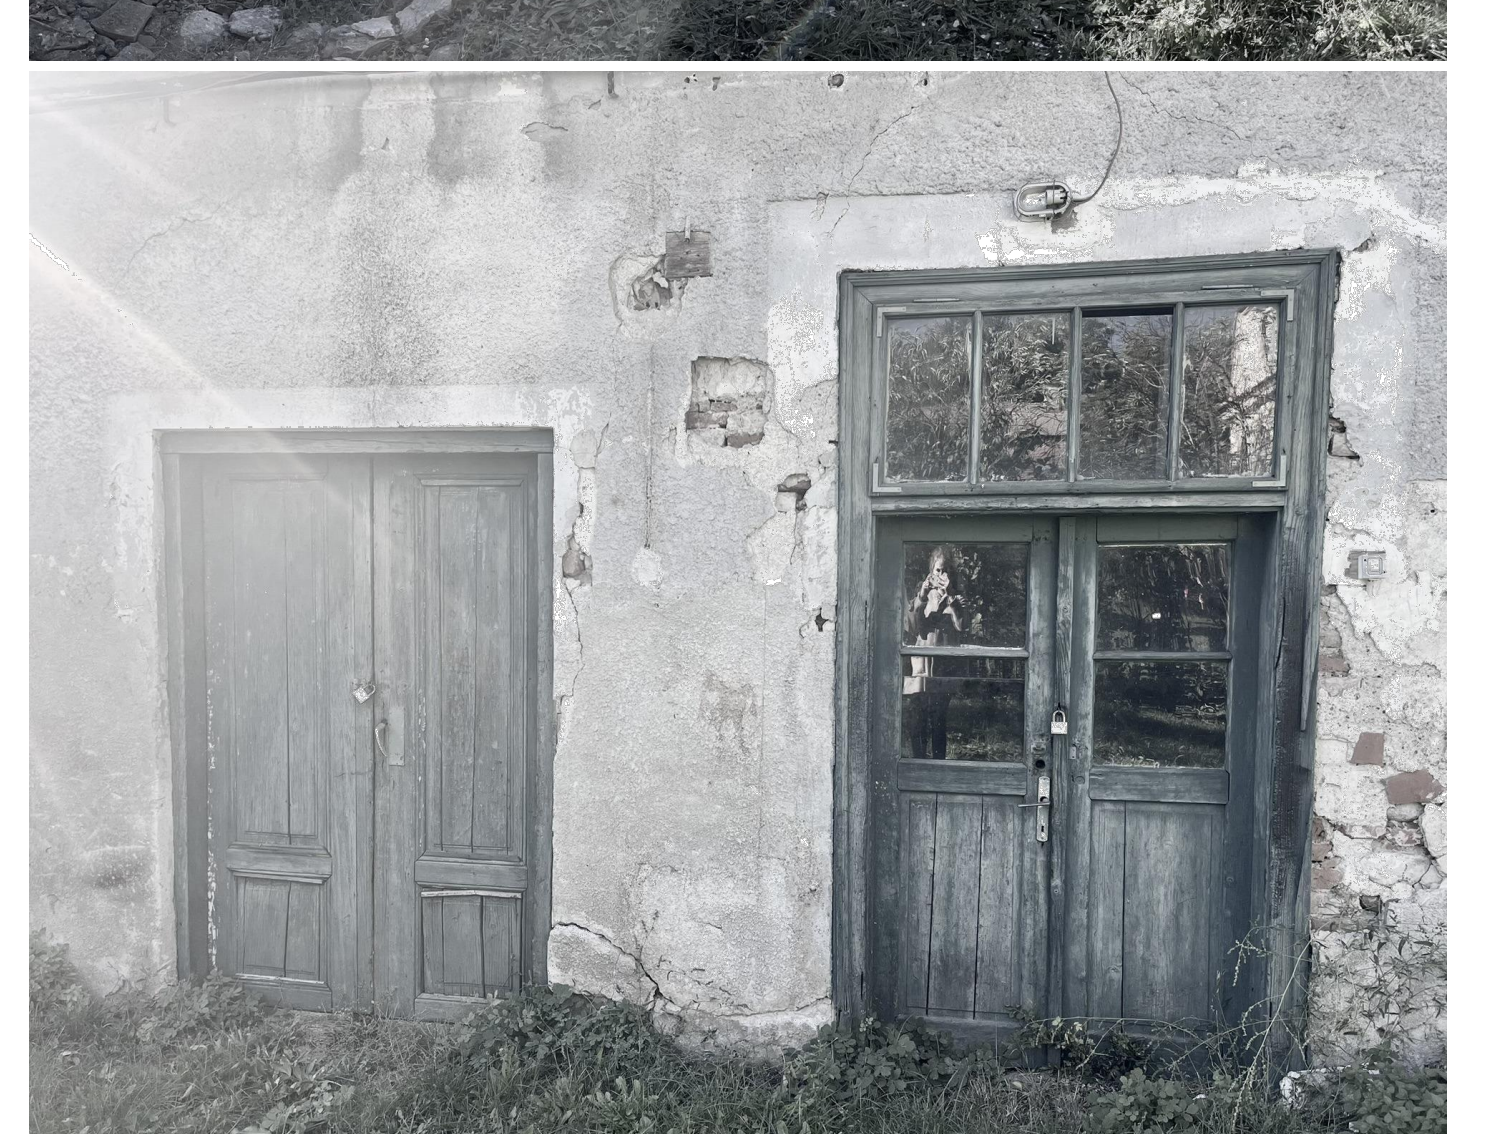
A kastély beépítése a revitalizáció során nem változik. Két L alakú épületszort vesz közre egy téglalap alakú belső udvart. Az egyik L alakot a tervezettség, ünnepélyesség, szabályosság jellemző. Ezekben lesznek a szállások, események, kiállítások. A másik L alakot a funkcionalitás jellemzi, mindezt egy rendezett árkádsor mögé bújtatva. Itt a gyógynövényfeldolgozó, műhelyek, személyzeti irodák, recepció kapnak helyet. A tervben ezzel az utóbbi épületszort egy részével foglalkoztam.

Anyaghasználat: A meglévő épületek mind téglapépületek, 50-75 cm-es falvastagságokkal. A tetőszerkezetek tartószerkezete fa, cserép fedéssel. Az új épület is ebben a hagyományos rendszerben épül fel, téglafalakkal és fa gerendás tetőszerkezettel. A meglévő árkádot fa oszlopok tartják, így a kiegészítése is ebből az anyagból lenne.
