Görgényszentimre településelemzés

Helyszín, alaprajz

Gyógynövényfeldolgozó-a meglévő épületben

Látogatóközpont-Új épület

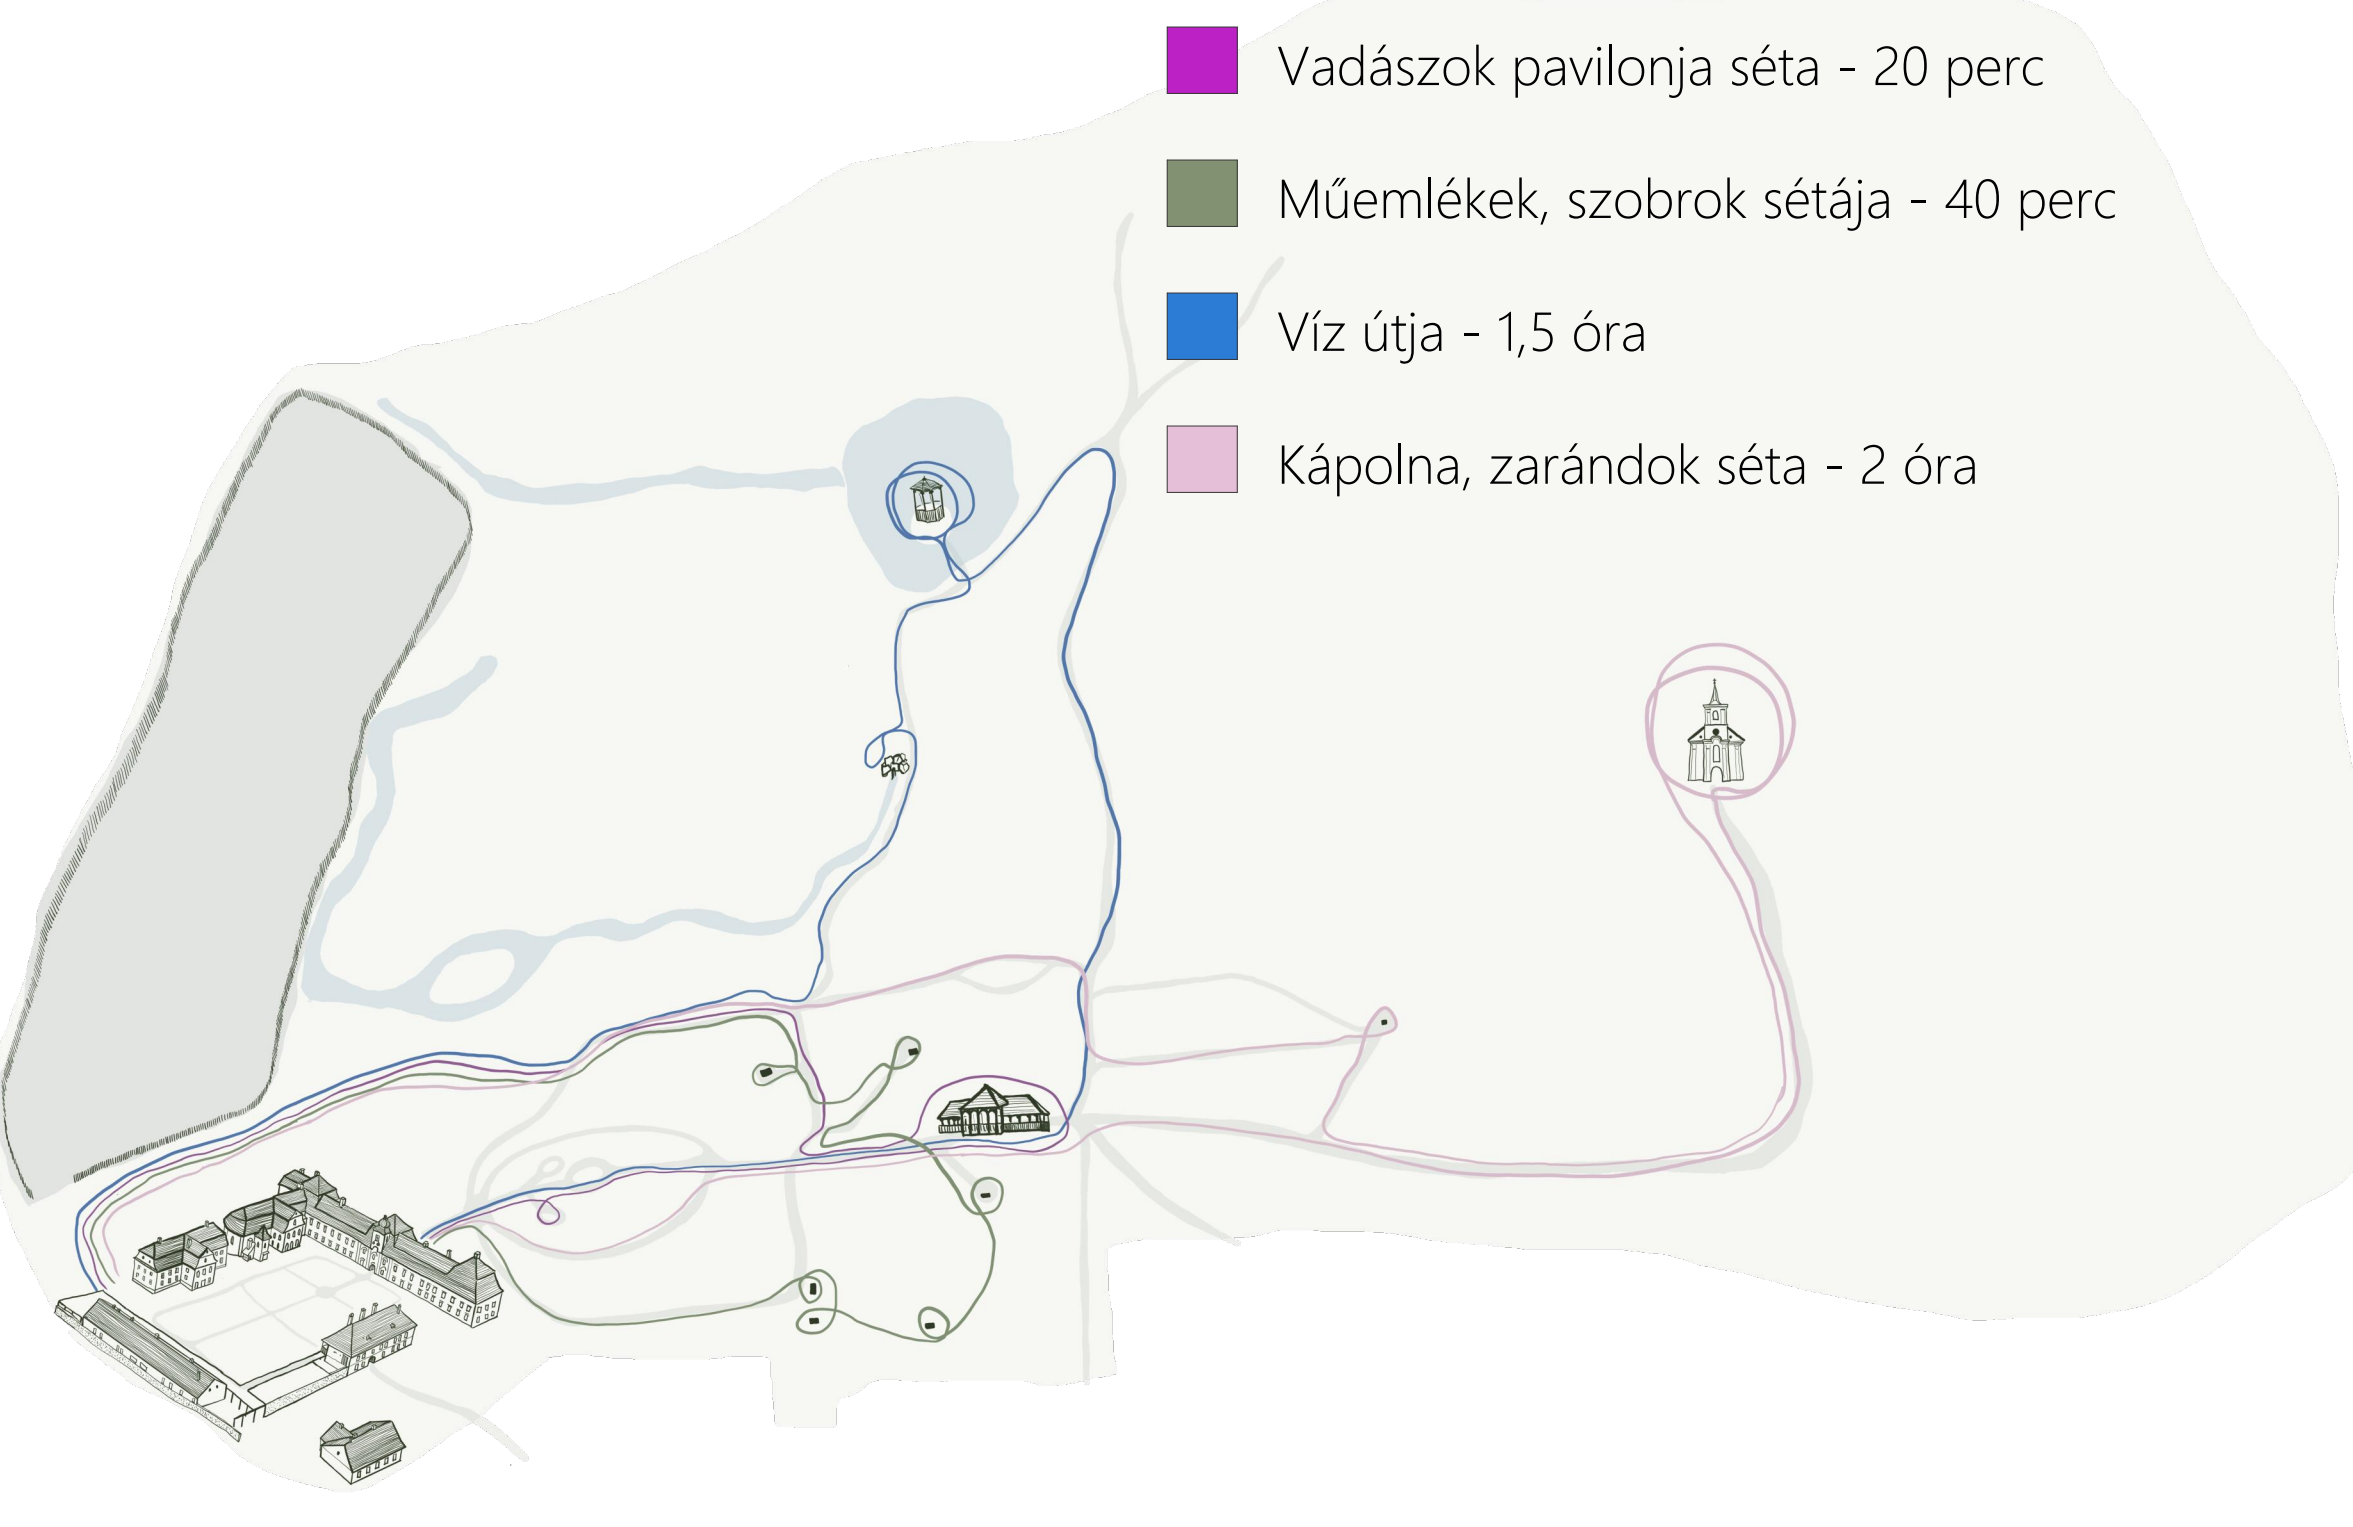
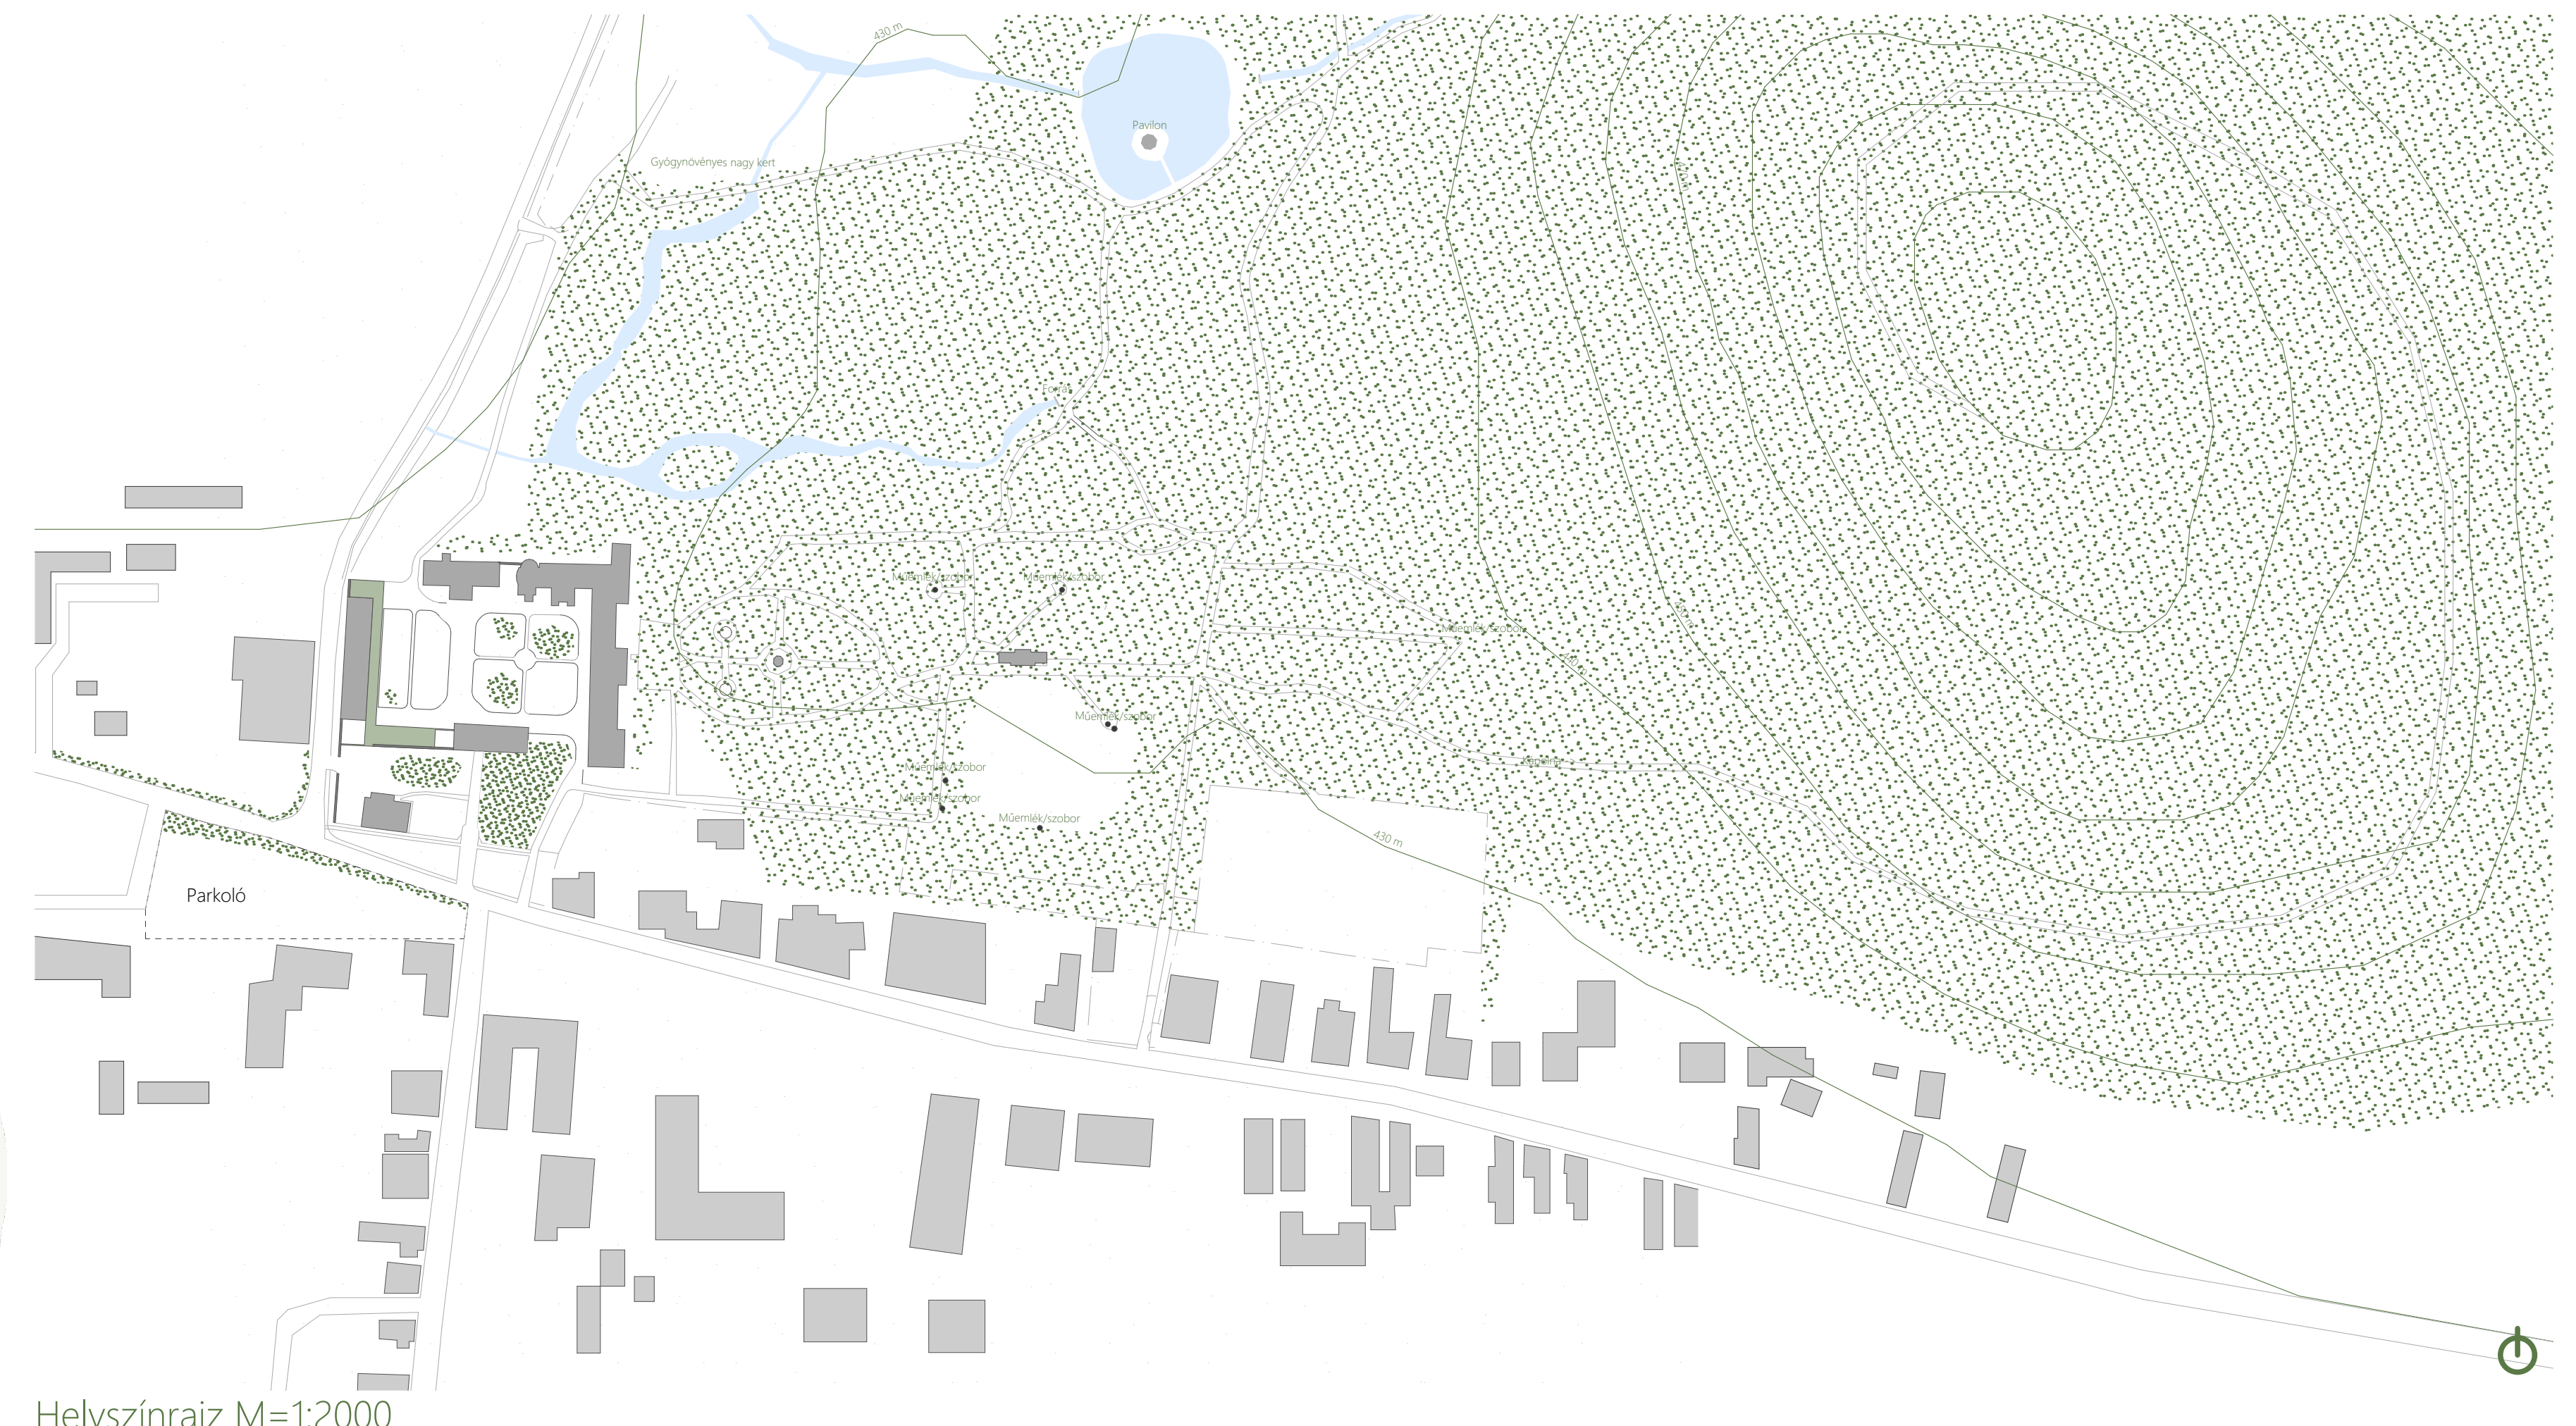
Alaprajz M=1:100

A kastély beépítése a revitalizáció során nem változik. Két L alakú épületszort vesz közre egy téglalap alakú belső udvart. Az egyik L alakot a tervezettség, ünnepélyesség, szabályosság jellemző. Ezekben lesznek a szállások, események, kiállítások. A másik L alakot a funkcionalitás jellemzi, mindezt egy rendezett árkádsor mögé bújtatva. Itt a gyógynövényfeldolgozó, műhelyek, személyzeti irodák, recepció kapnak helyet. A tervben ezzel az utóbbi épületszort egy részével foglalkoztam.

Anyaghasználat: A meglévő épületek mind téglapépületek, 50-75 cm-es falvastagságokkal. A tetőszerkezetek tartószerkezete fa, cserép fedéssel. Az új épület is ebben a hagyományos rendszerben épül fel, téglafalakkal és fa gerendás tetőszerkezettel. A meglévő árkádot fa oszlopok tartják, így a kiegészítése is ebből az anyagból lenne.

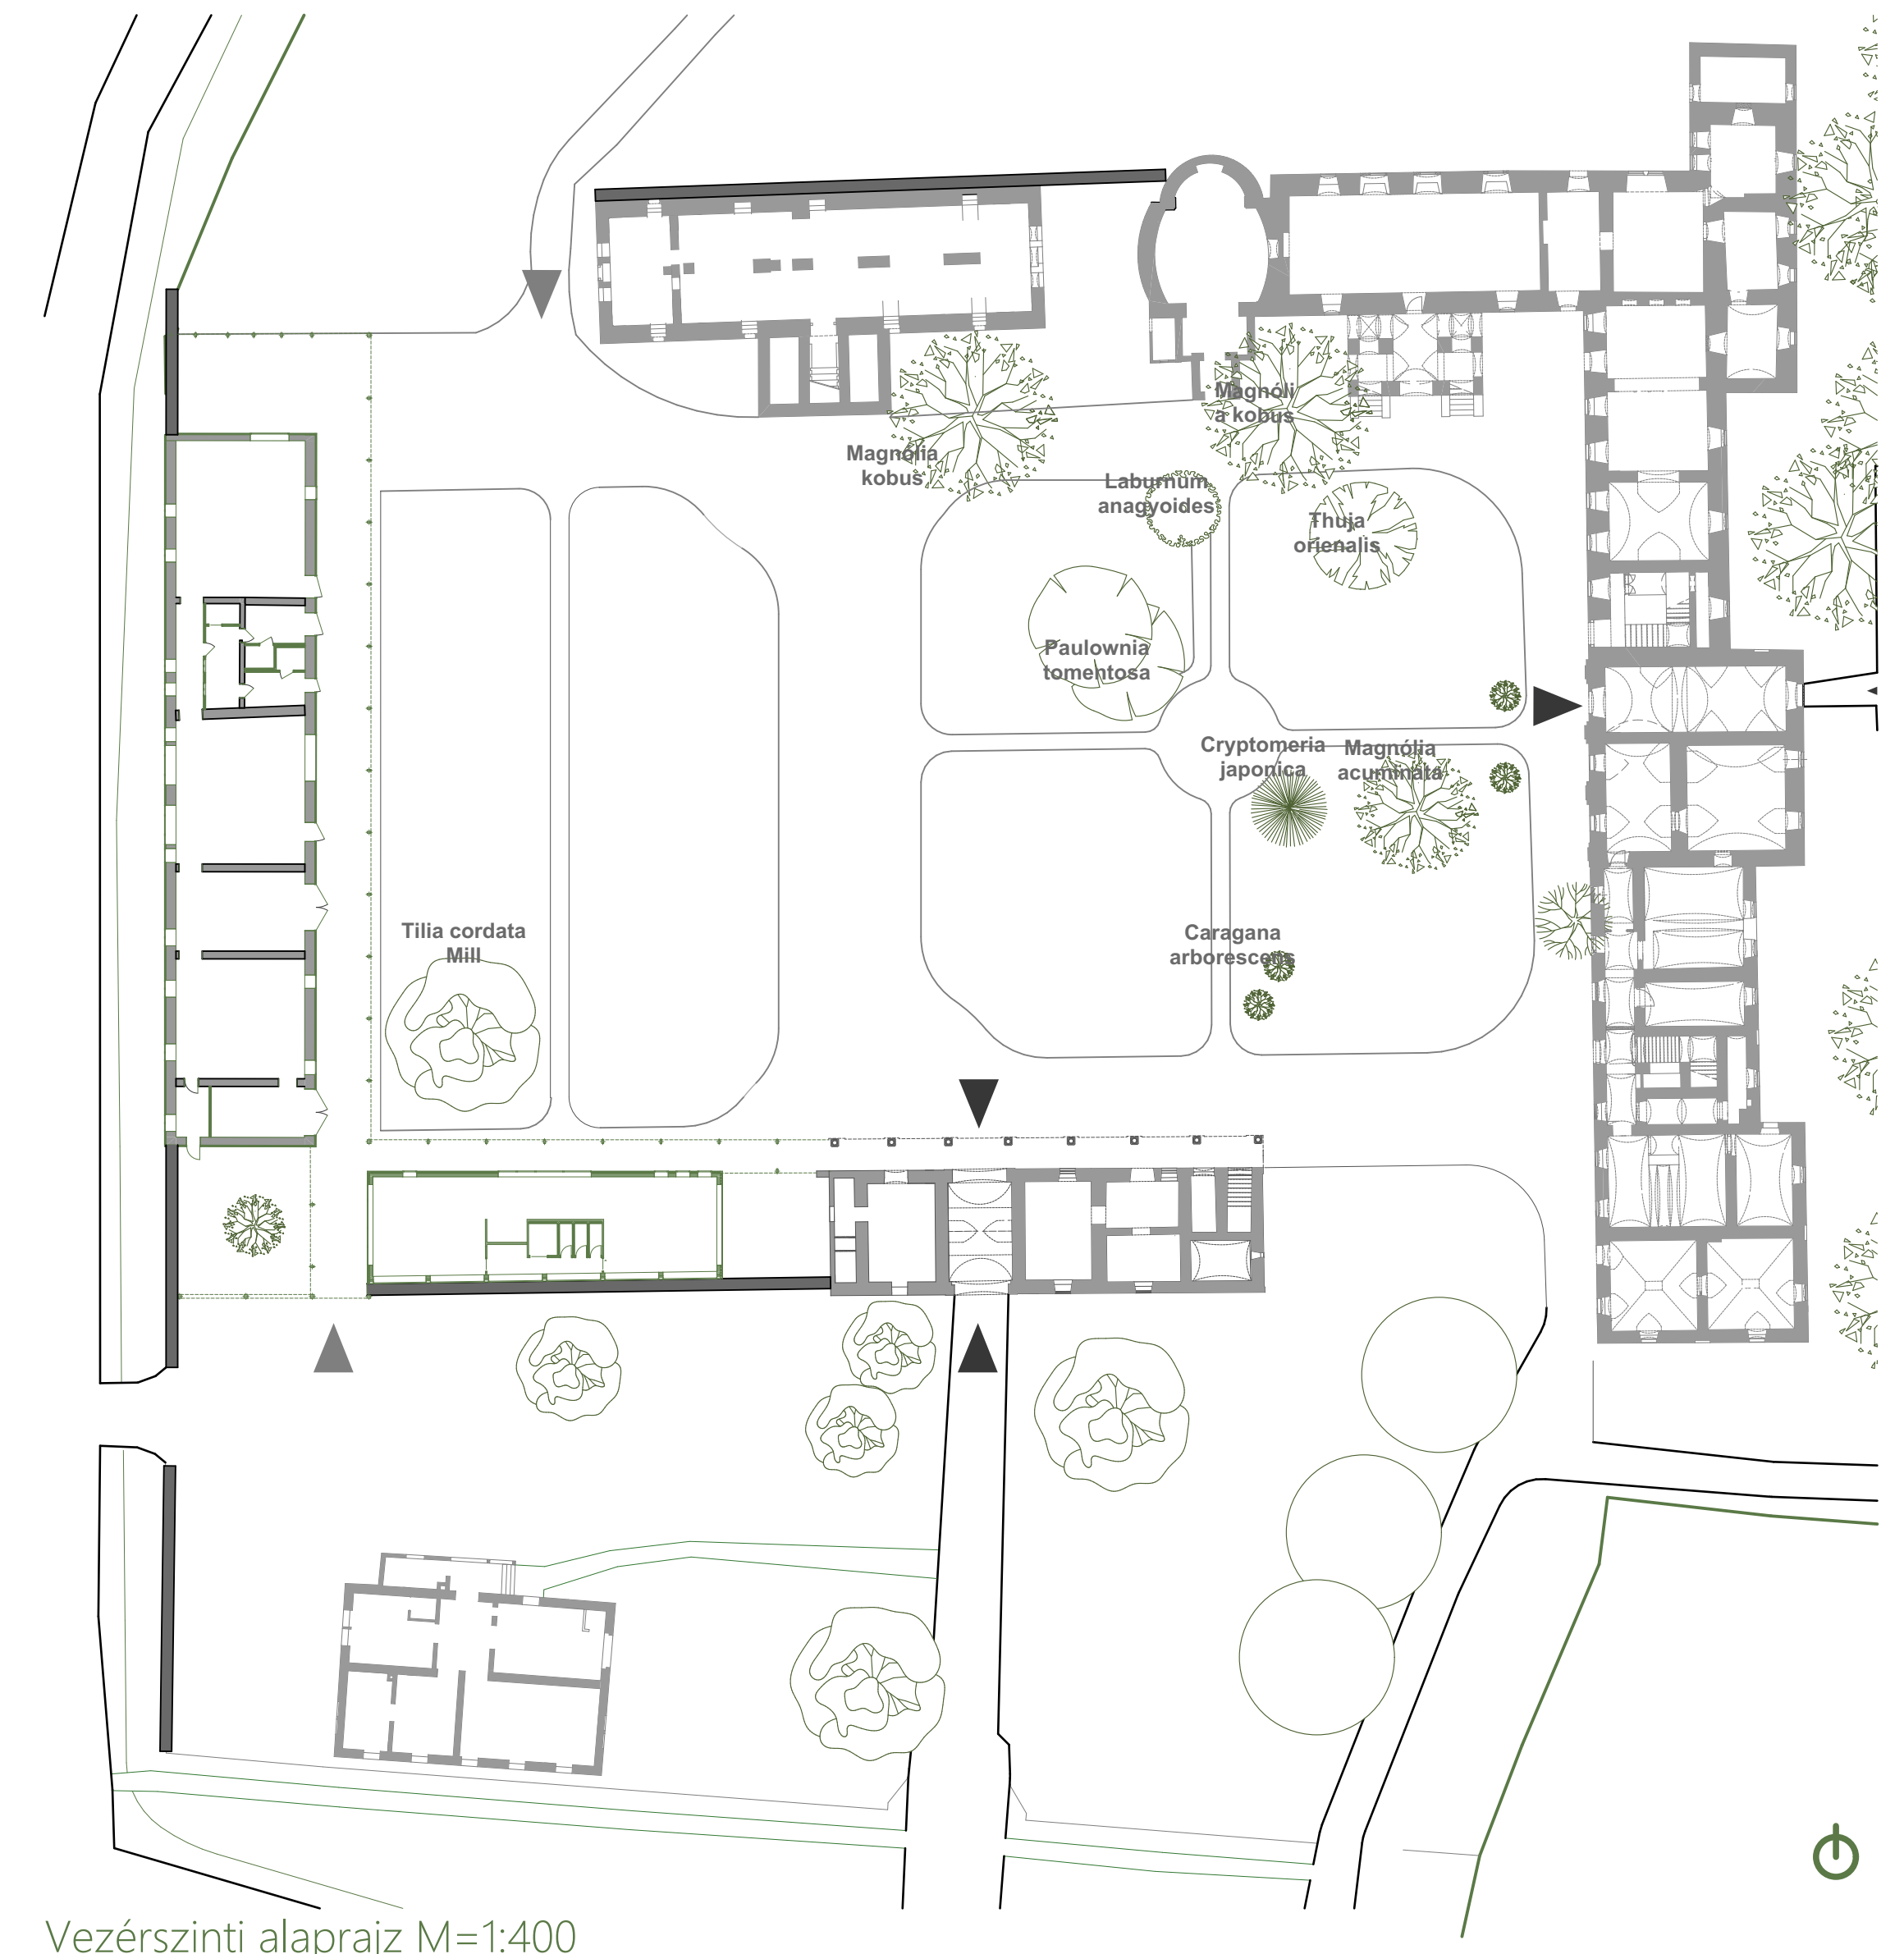
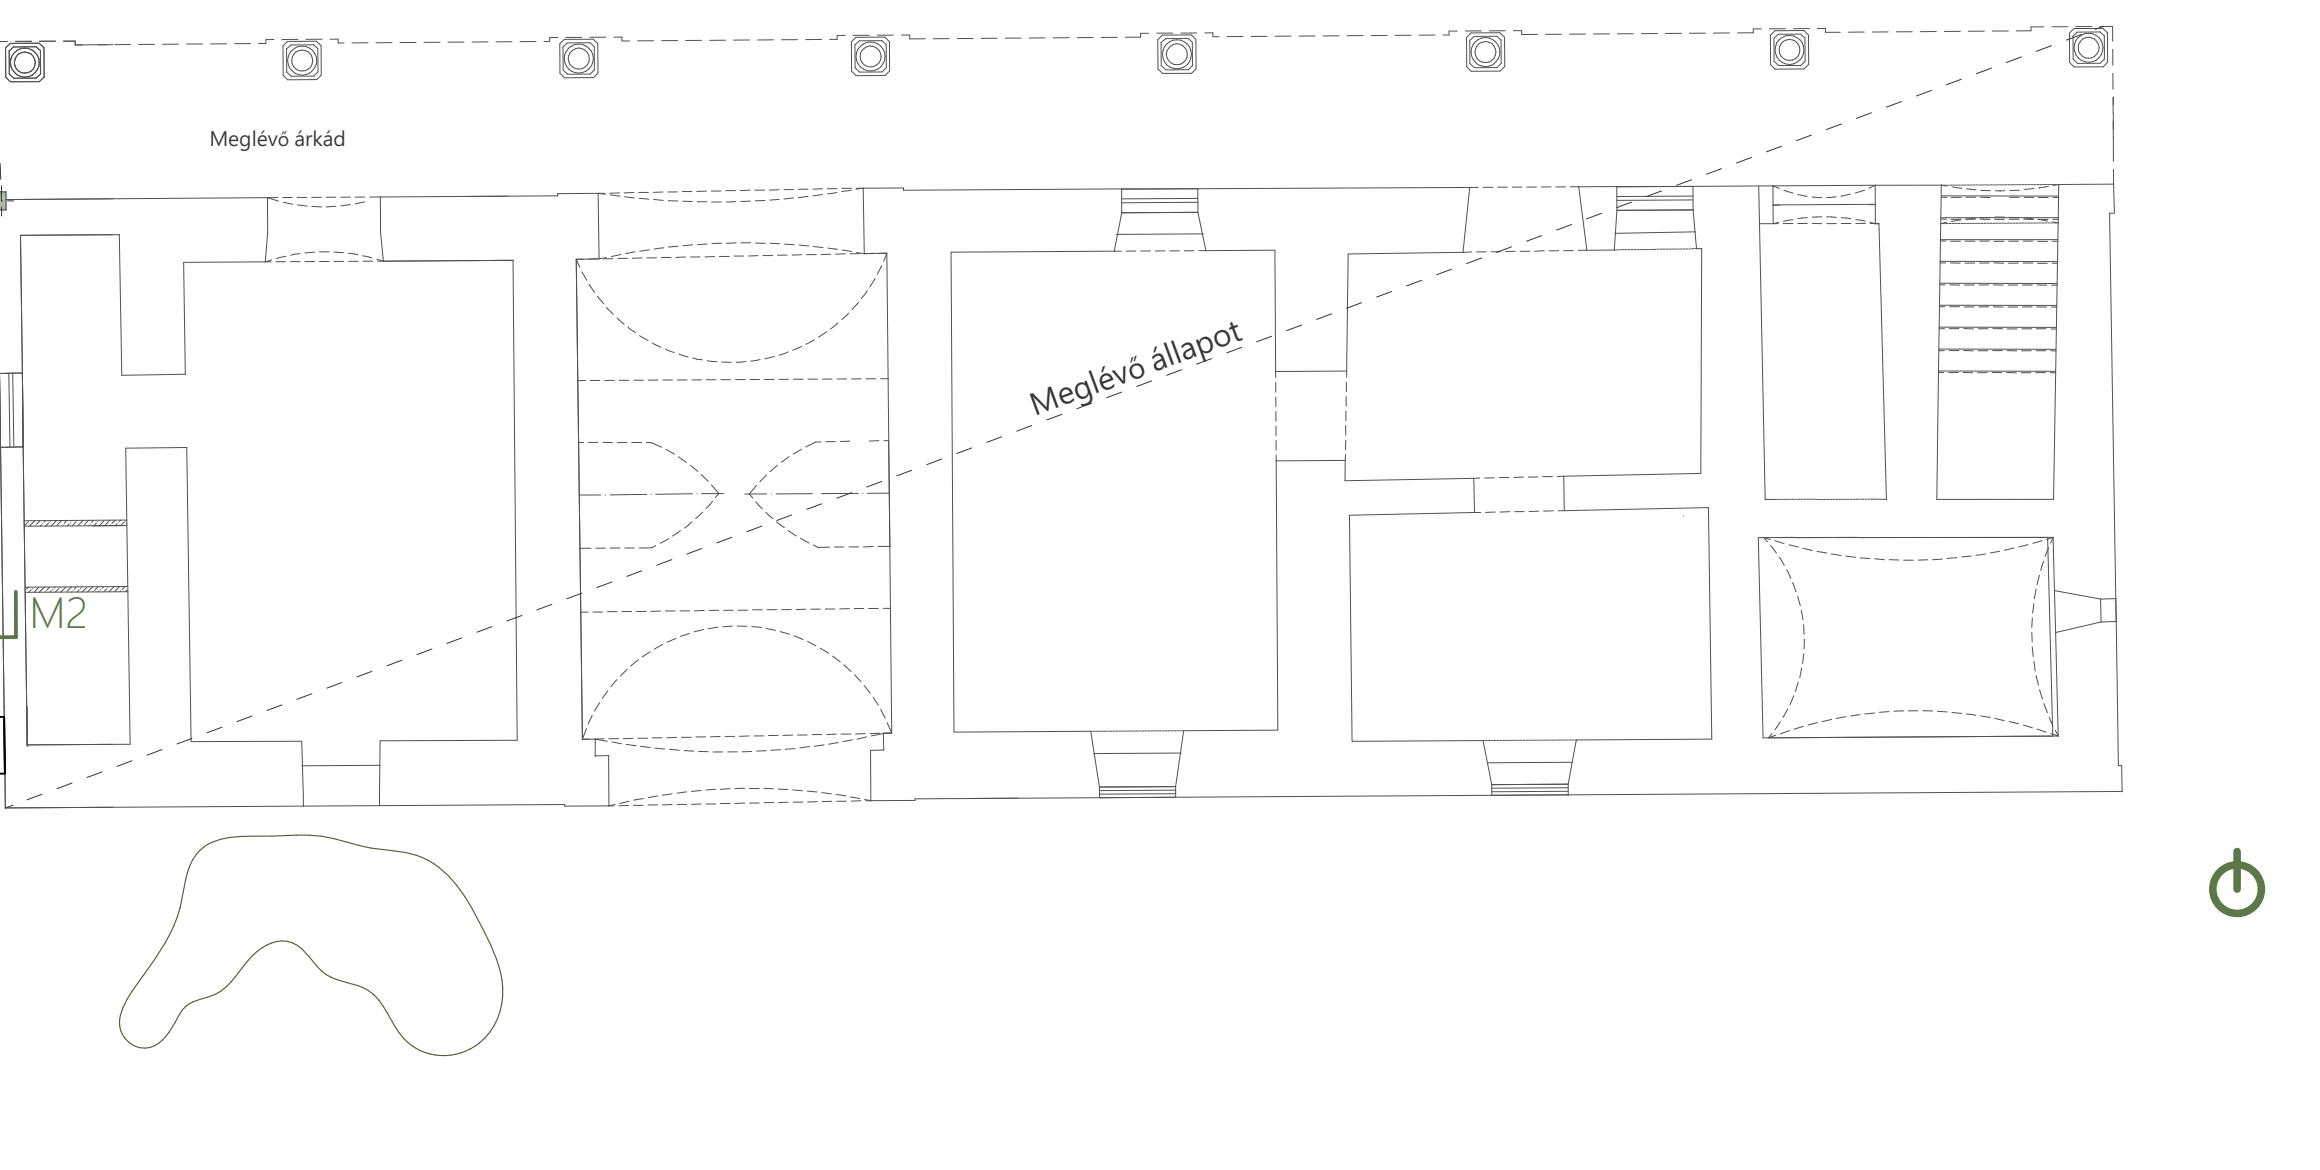
Az épület eredetileg a kastély egyik gazdasági épülete volt. Az évek során folyamatosan alakult az éppen aktuális igényekhez igazodva. Ablakainak, ajtóinak elhelyezkedését mind az egykori funkciók indokolják. Ezeket mind megtartottam és kiegészítettem ott, ahol az új funkció megkívánja. Így az épület egy éveken át faragott tömb, mely nyíltan hordozza minden állapotának lenyomatait.
Az utcára néző, nyugati homlokzat ezért nem változott, az új funkcióban, gyógynövényfeldolgozóban közlekedő, nagyobb terek egyik fala, így a fény bejutása fontos, az ablakok átrendezése vagy megszüntetése pedig funkcionálisan nem indokolt.
Az udvarra néző, keleti homlokzat az egykori nyílászárók amellet, hogy játékos megjelenést kölcsönöznek az épületnek, a látogatók számára nyújtanak betekintést a feldolgozó folyamatokra. A tömör ajtólapok hasonló beosztású üvegezett ajtókká váltak, hogy nagyobb betekintést nyújtsanak az épületbe.

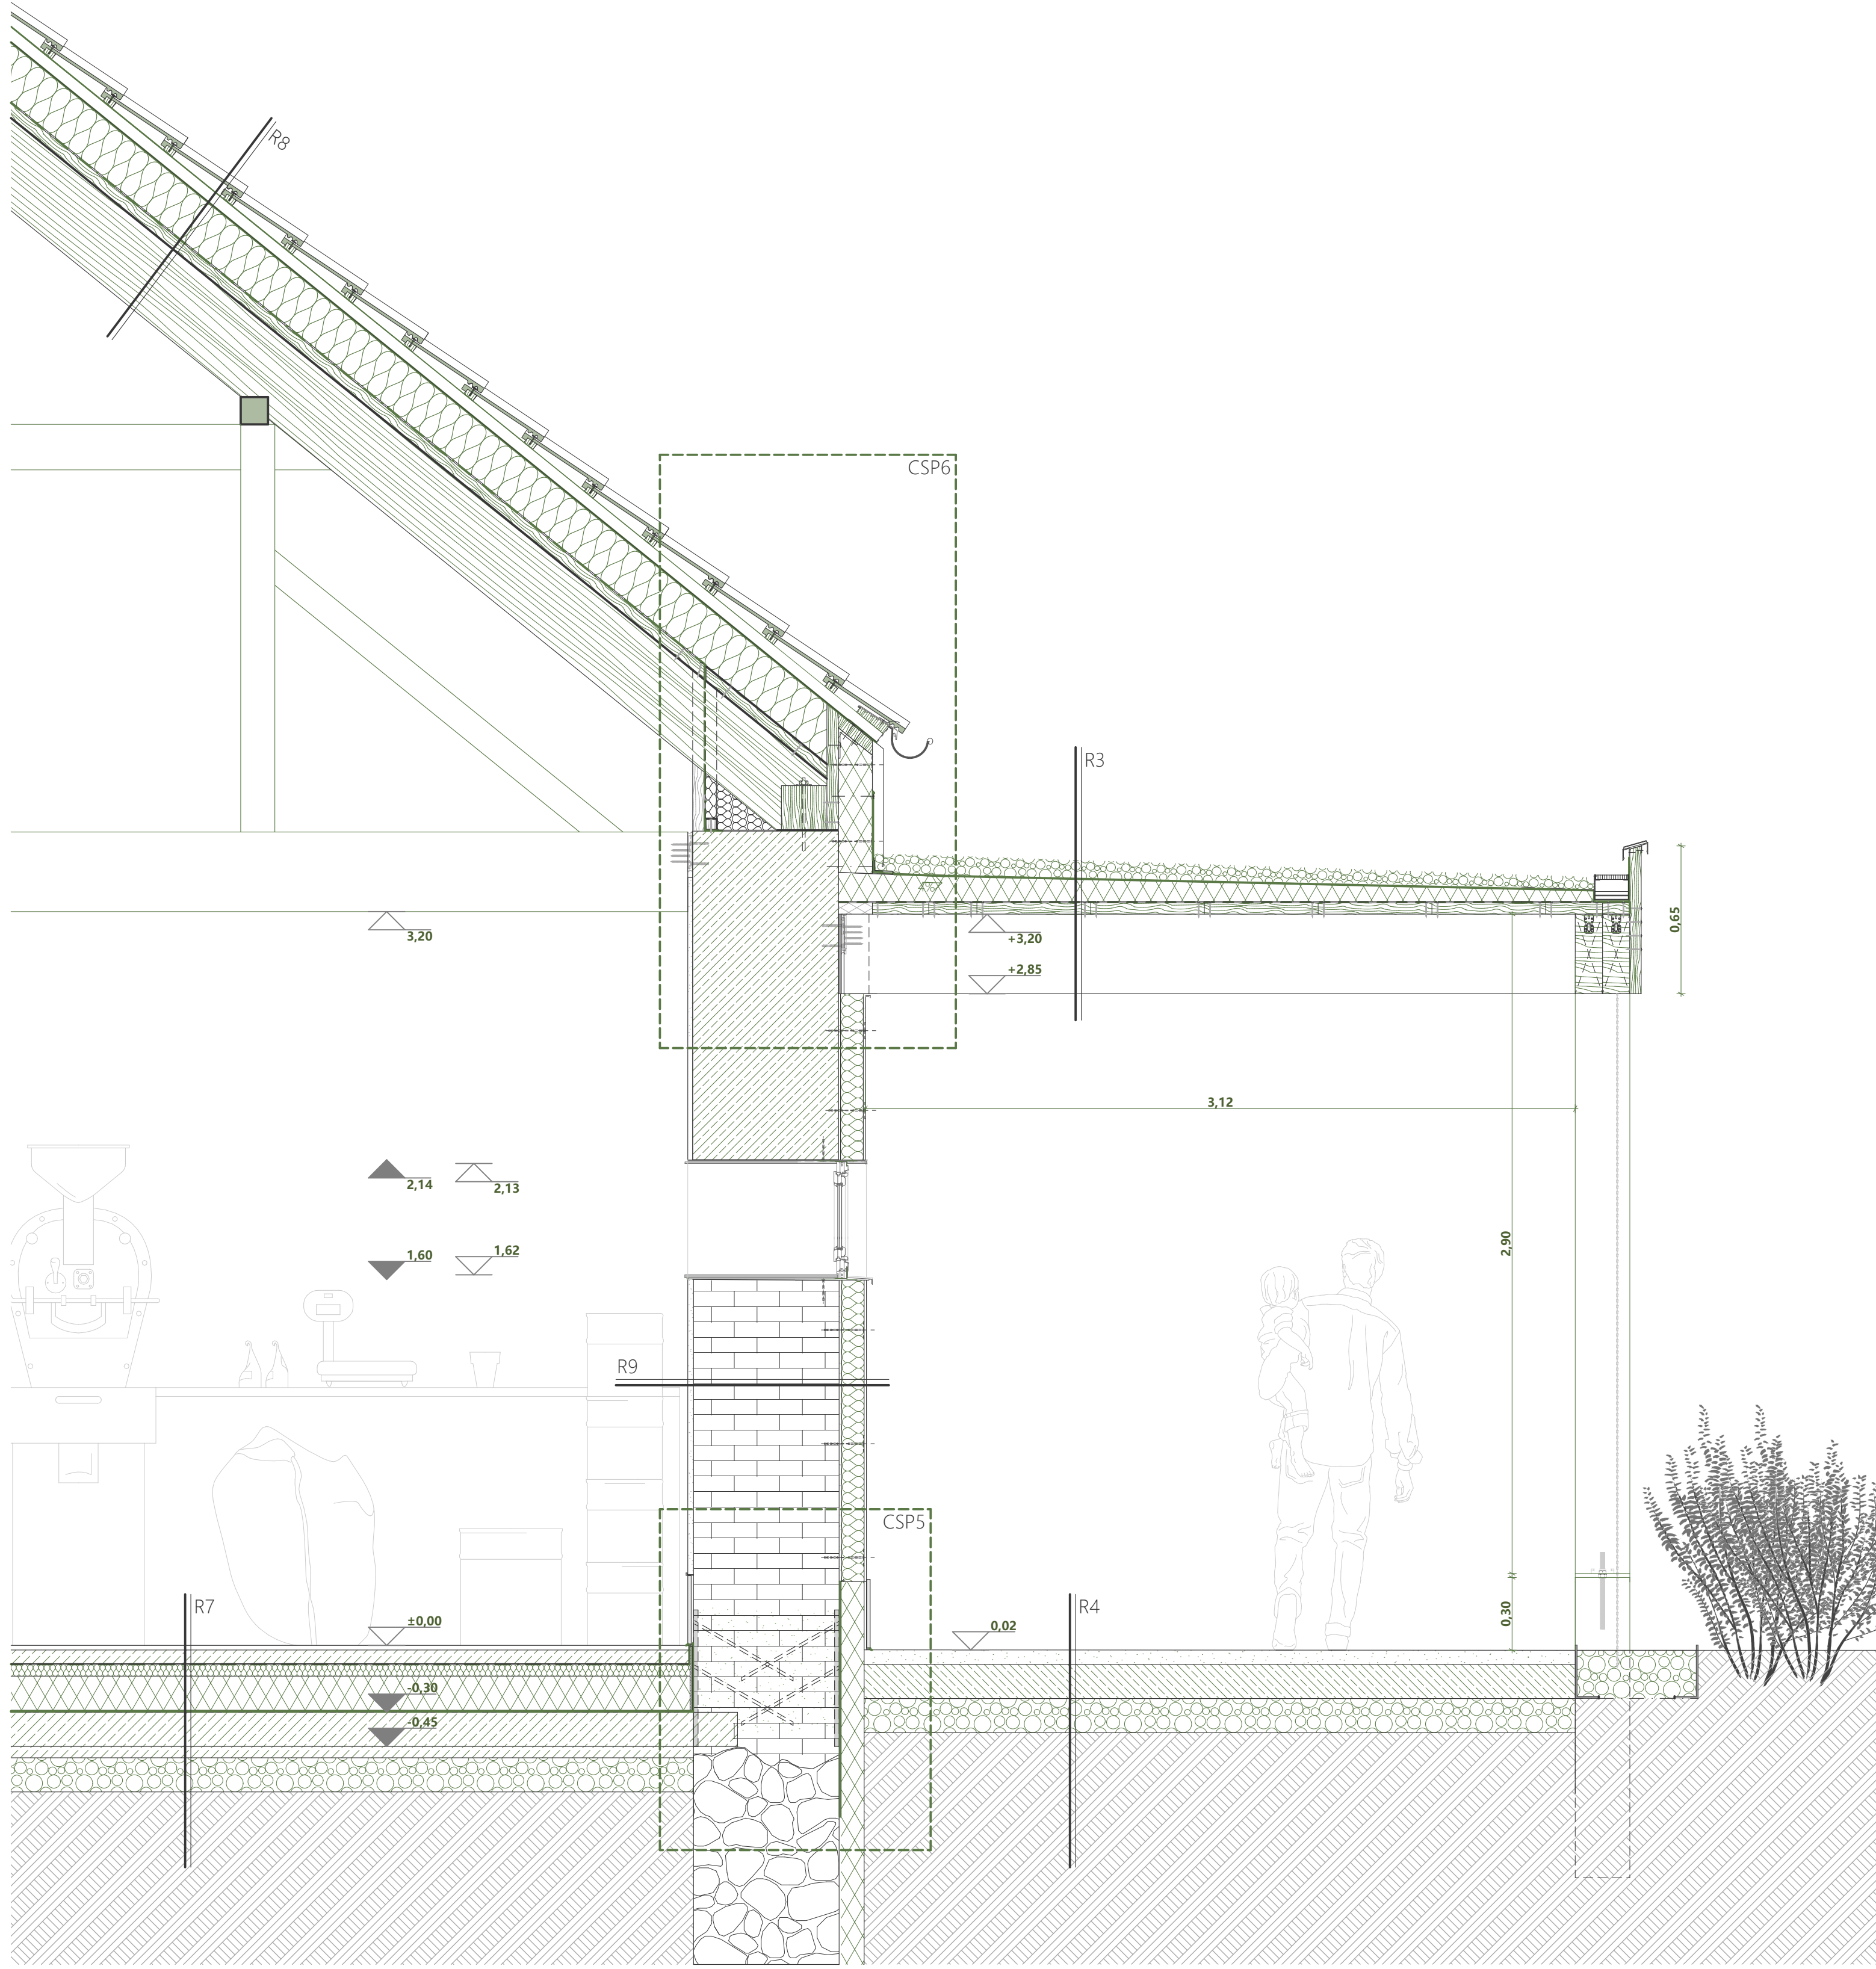
4. Metszet M=1:200

A jelenlegi tetőszerkezet felújításra szorul, az újraképzés során azok fölé a belső terek fölé, ahol a munkálatok folynak nem kerül vissza a födém, hanem nagyobb belmagasság és látszó fa tetőszerkezet lesz kialakítva. A fal tetejére vasbeton koszorú kerül, így biztosítható az új és meglévő nyílások biztos áthidalása, valamint az utca felőli homlokzatot óvja a kidőléstől.

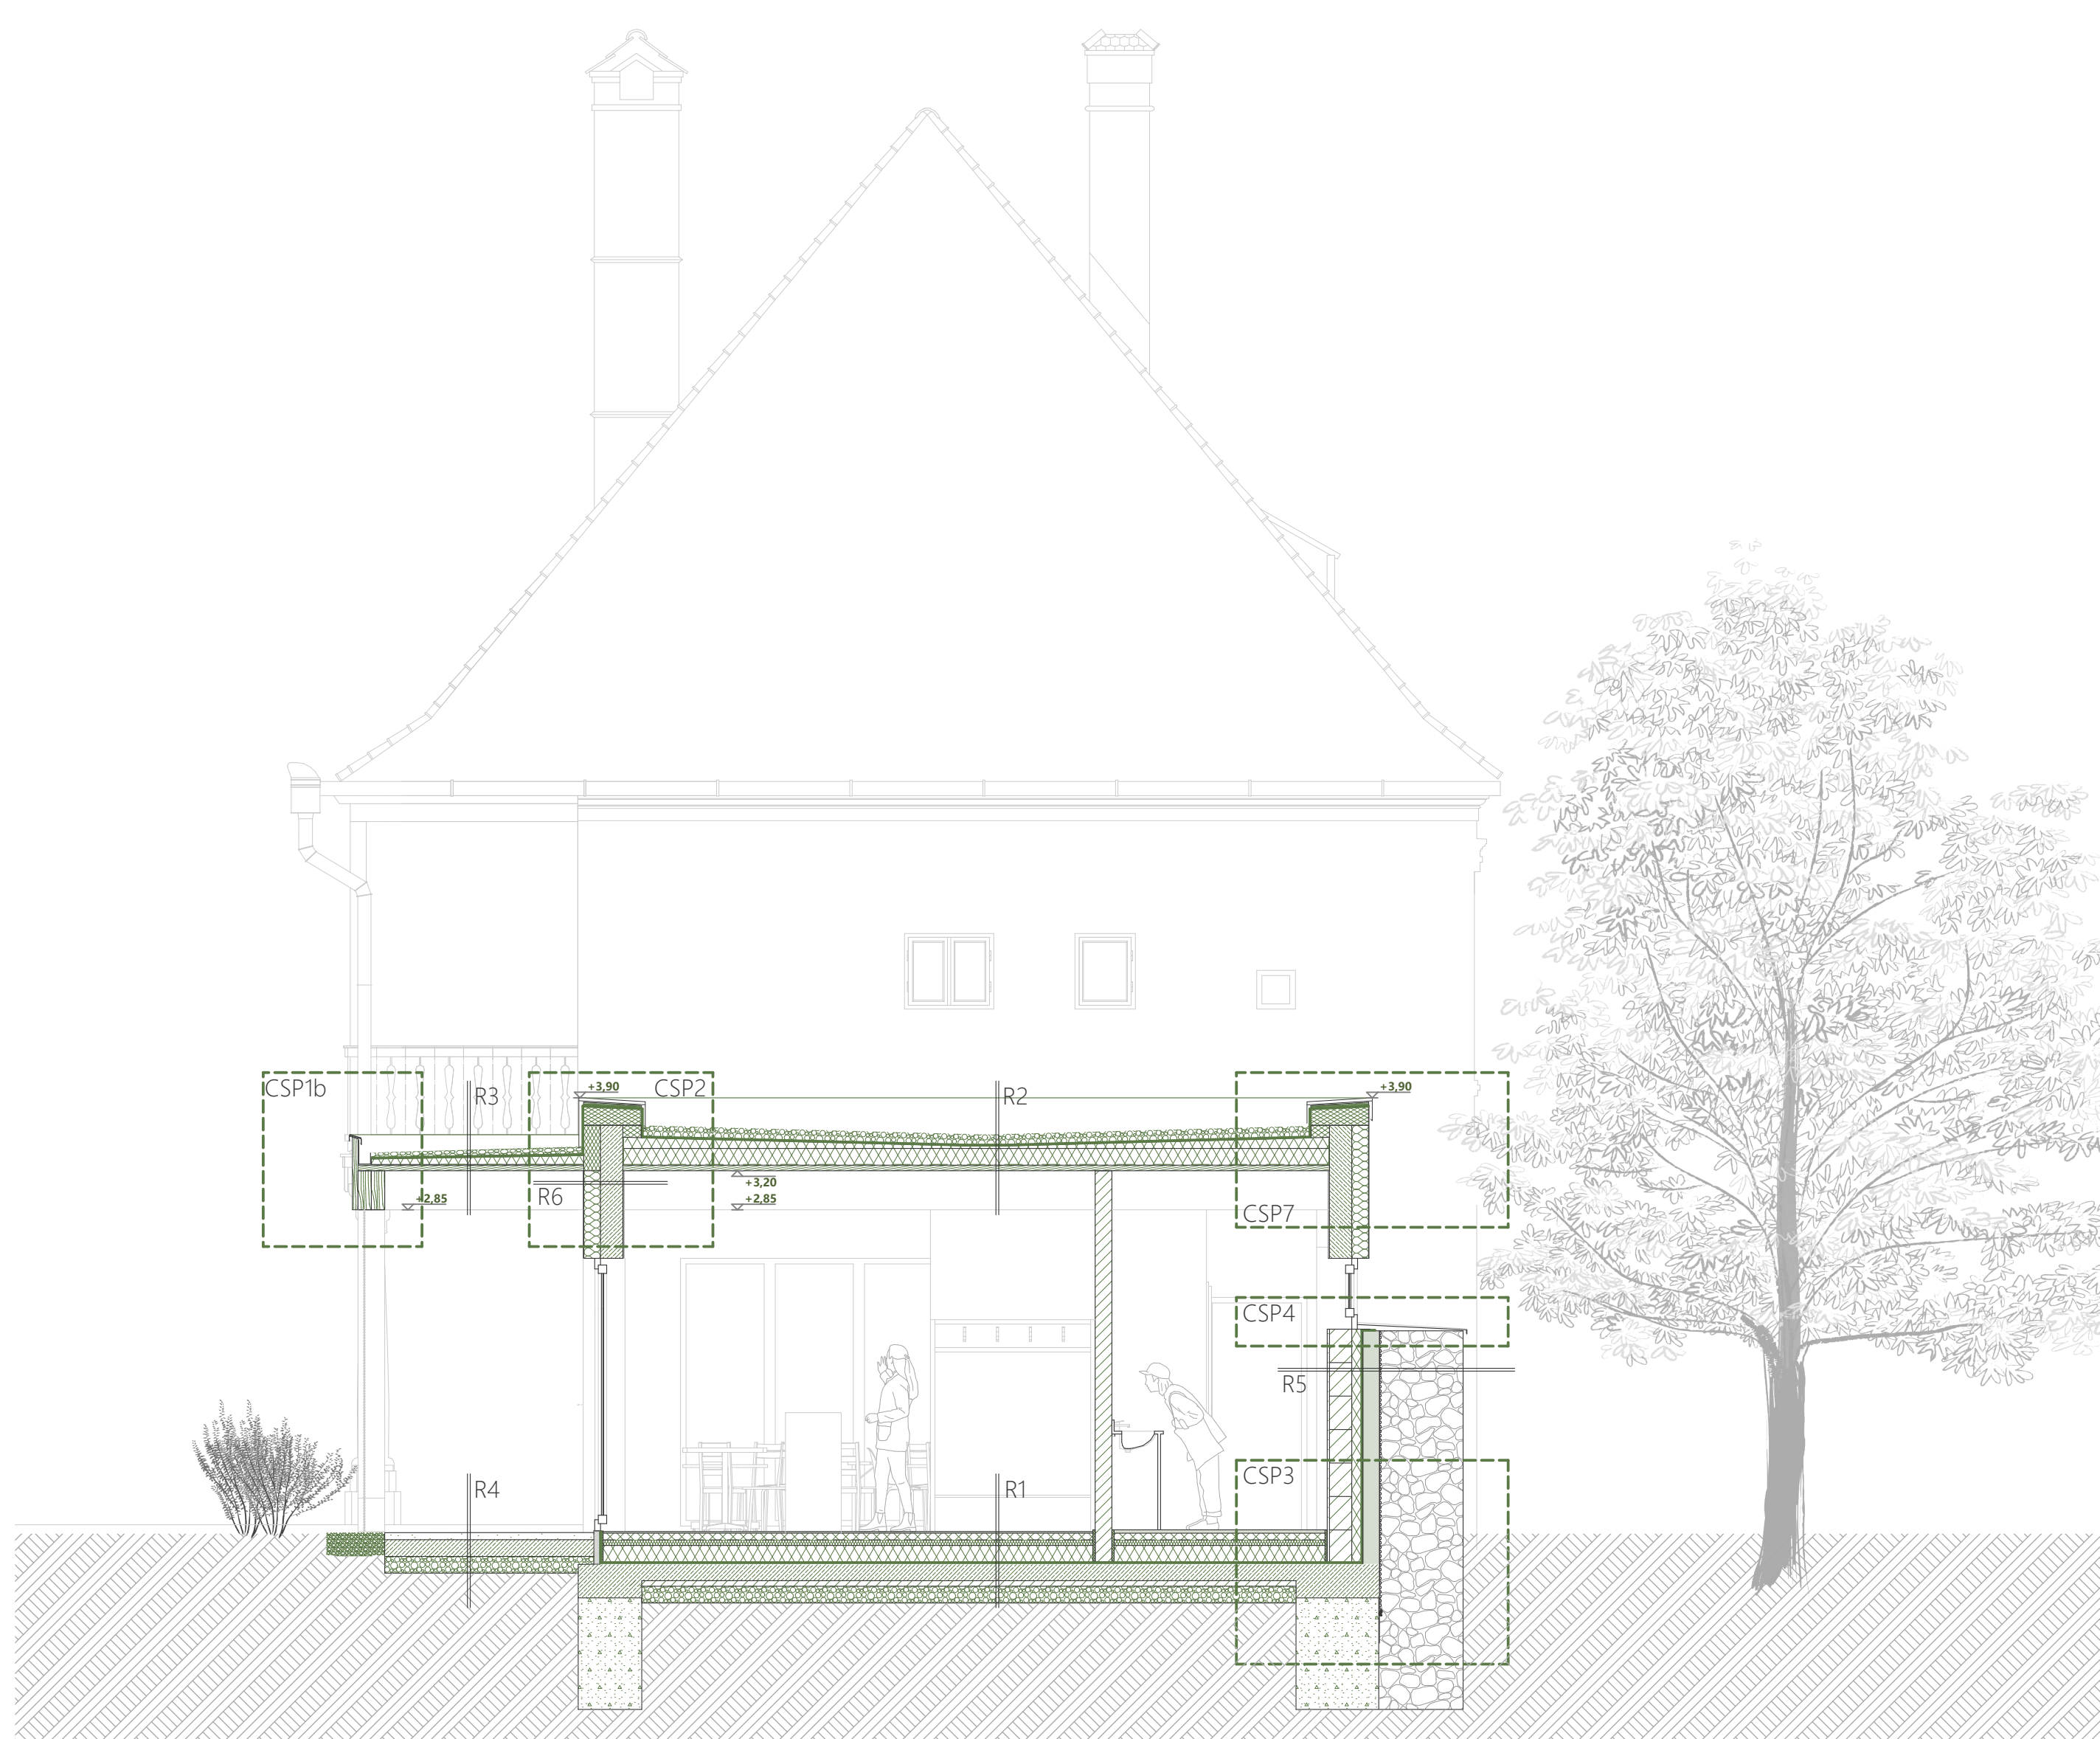
3. Metszet M=1:50

Az új látogatóközpont a meglévő terméskőfal mellé épül, mint a fal mögé rejtőzködő tömeg. A kisléptékű épületben helyet kap egy teázó mely egy kis épületek közt létrejövő udvarra néz, valamint egy műhely, ami szintén egy másik kis elhatárolt udvar felé nyit.
