Görgényszentimre településelemzés

Helyszín, alaprajz

Gyógynövényfeldolgozó-a meglévő épületben

Látogatóközpont-Új épület

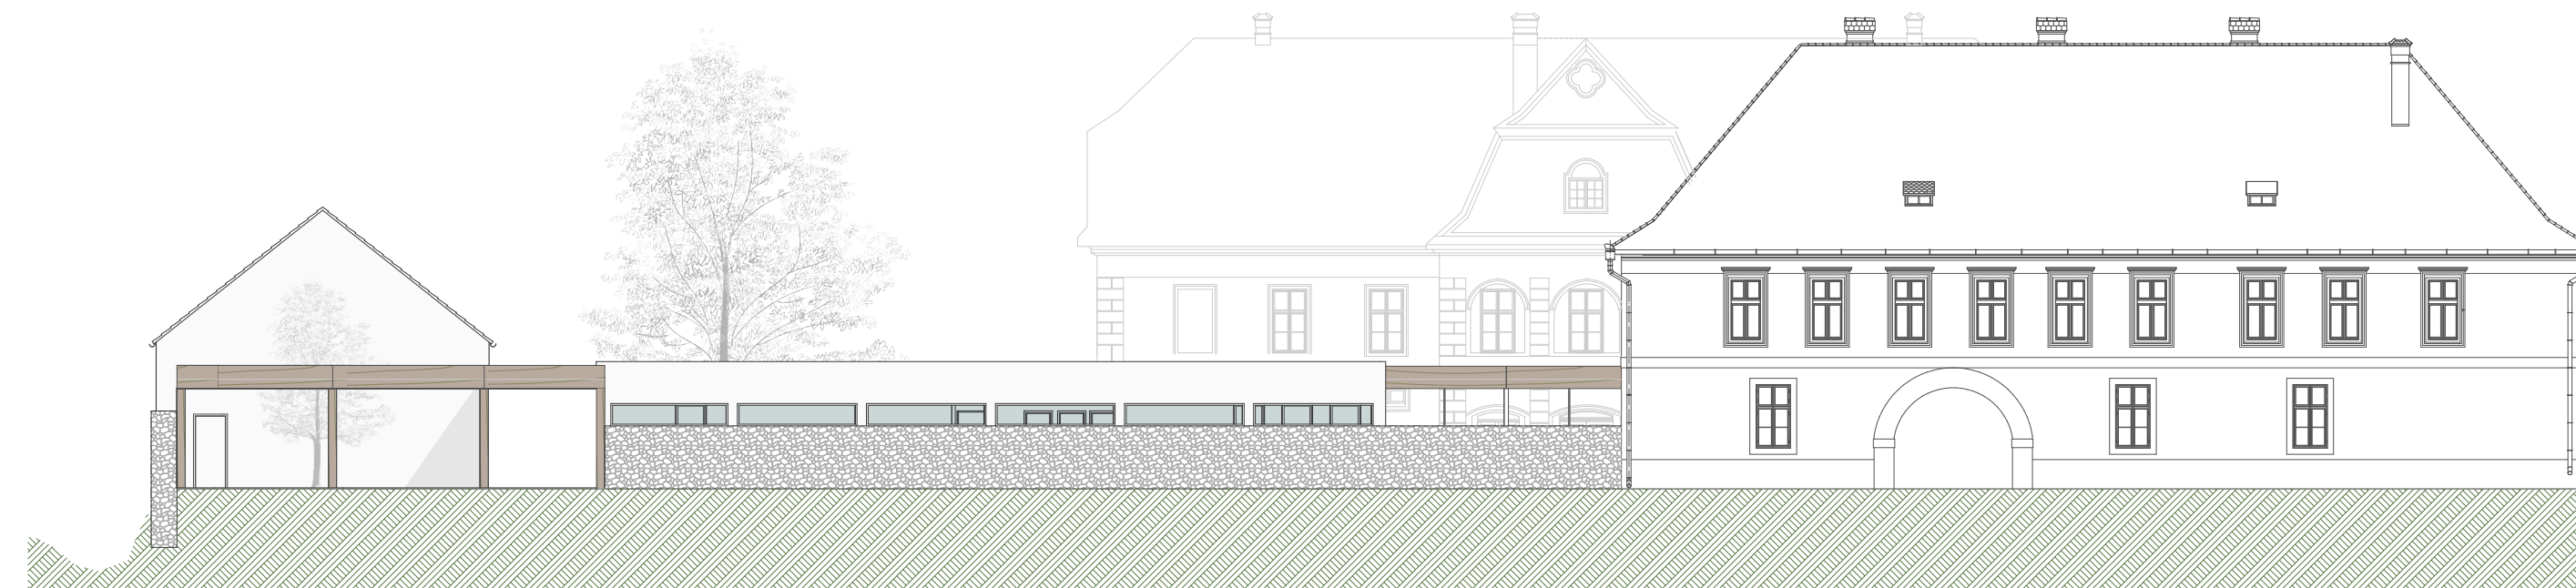
Déli homlokzat M=1:200

Déli homlokzata, mely kifelé fordul az árkád mintázatát viszi tovább. Ezek az ablakok biztosítják a legtöbb fényt, és olyan hangulatot keltenek bent, mintha tényleg a meglévő 75 cm vastag fal mögé rejtőzne biztonságba a látogató.

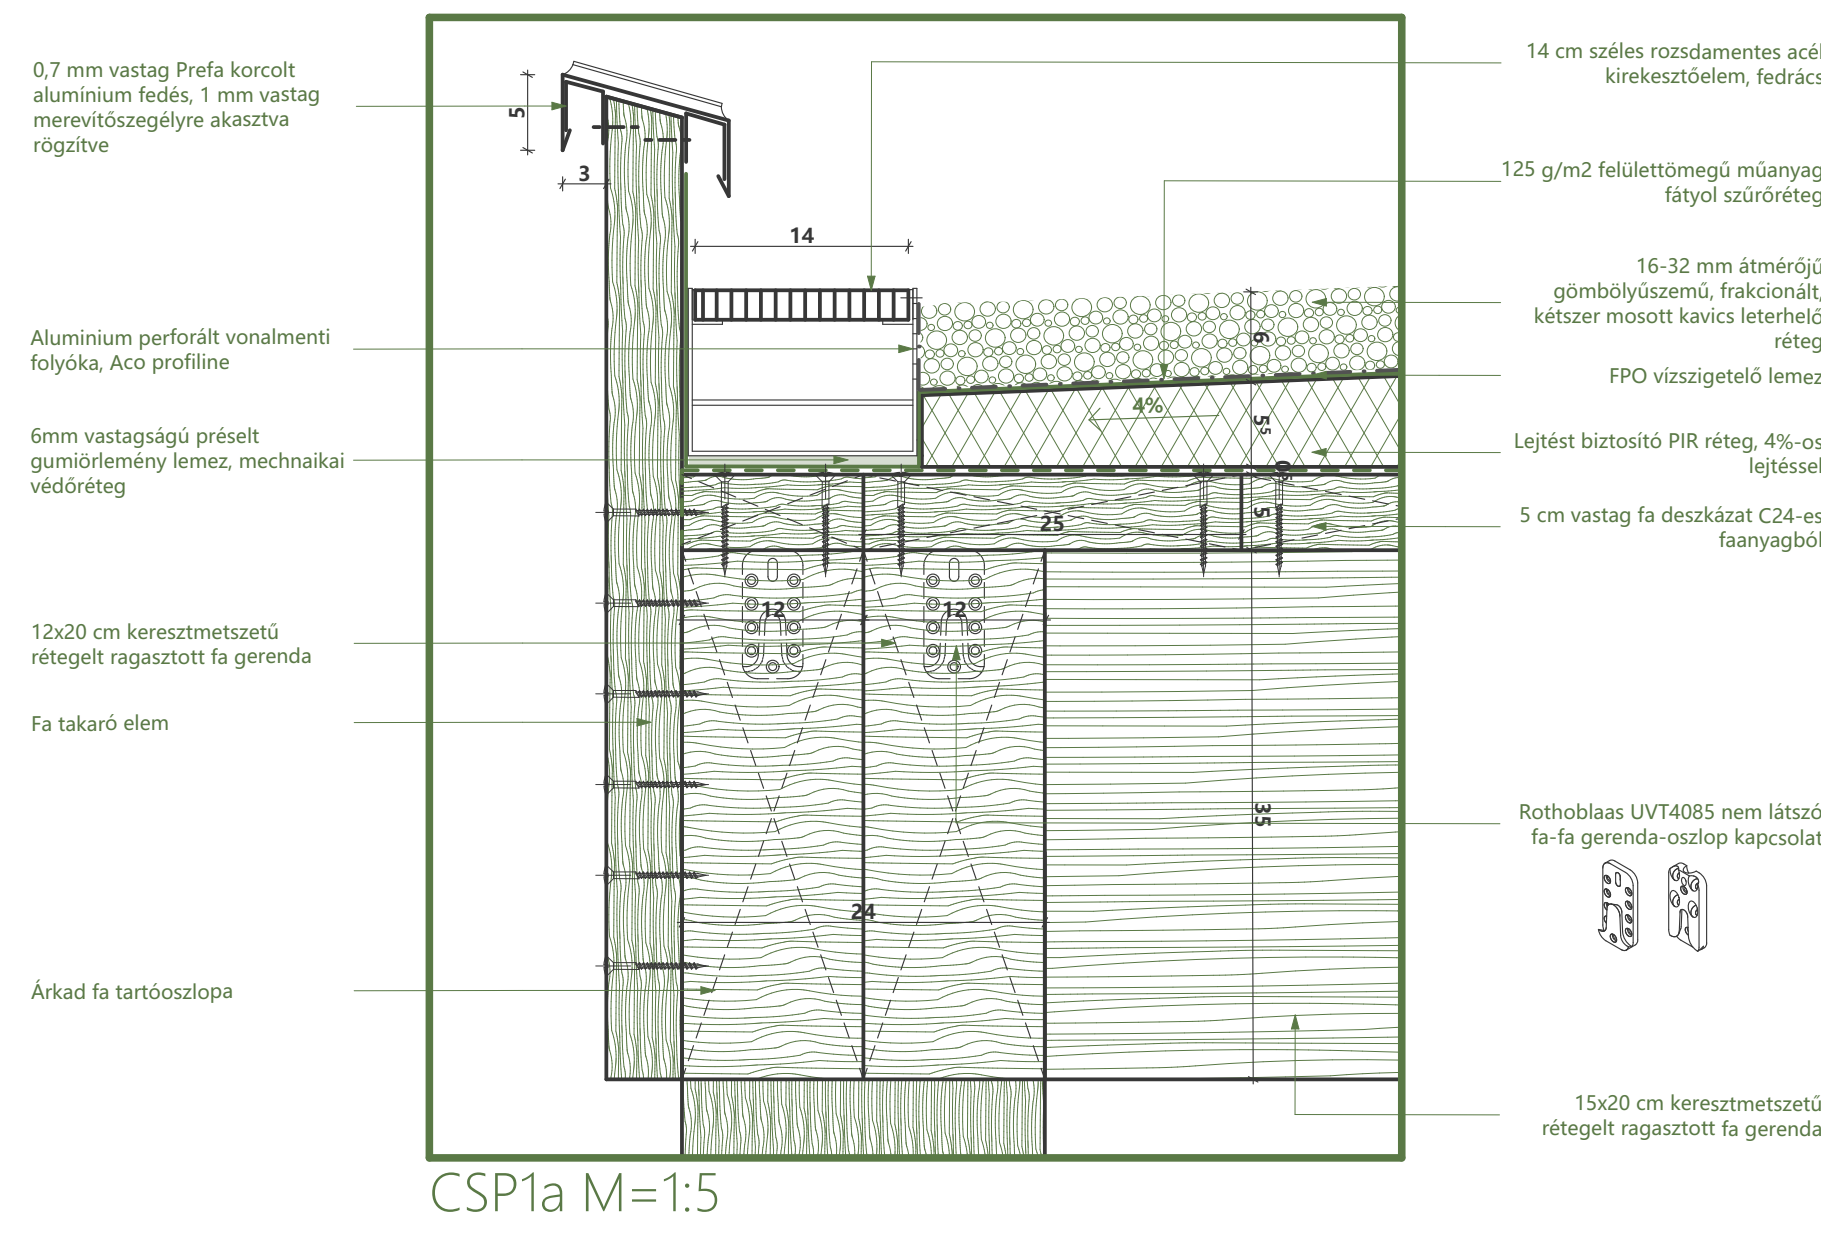
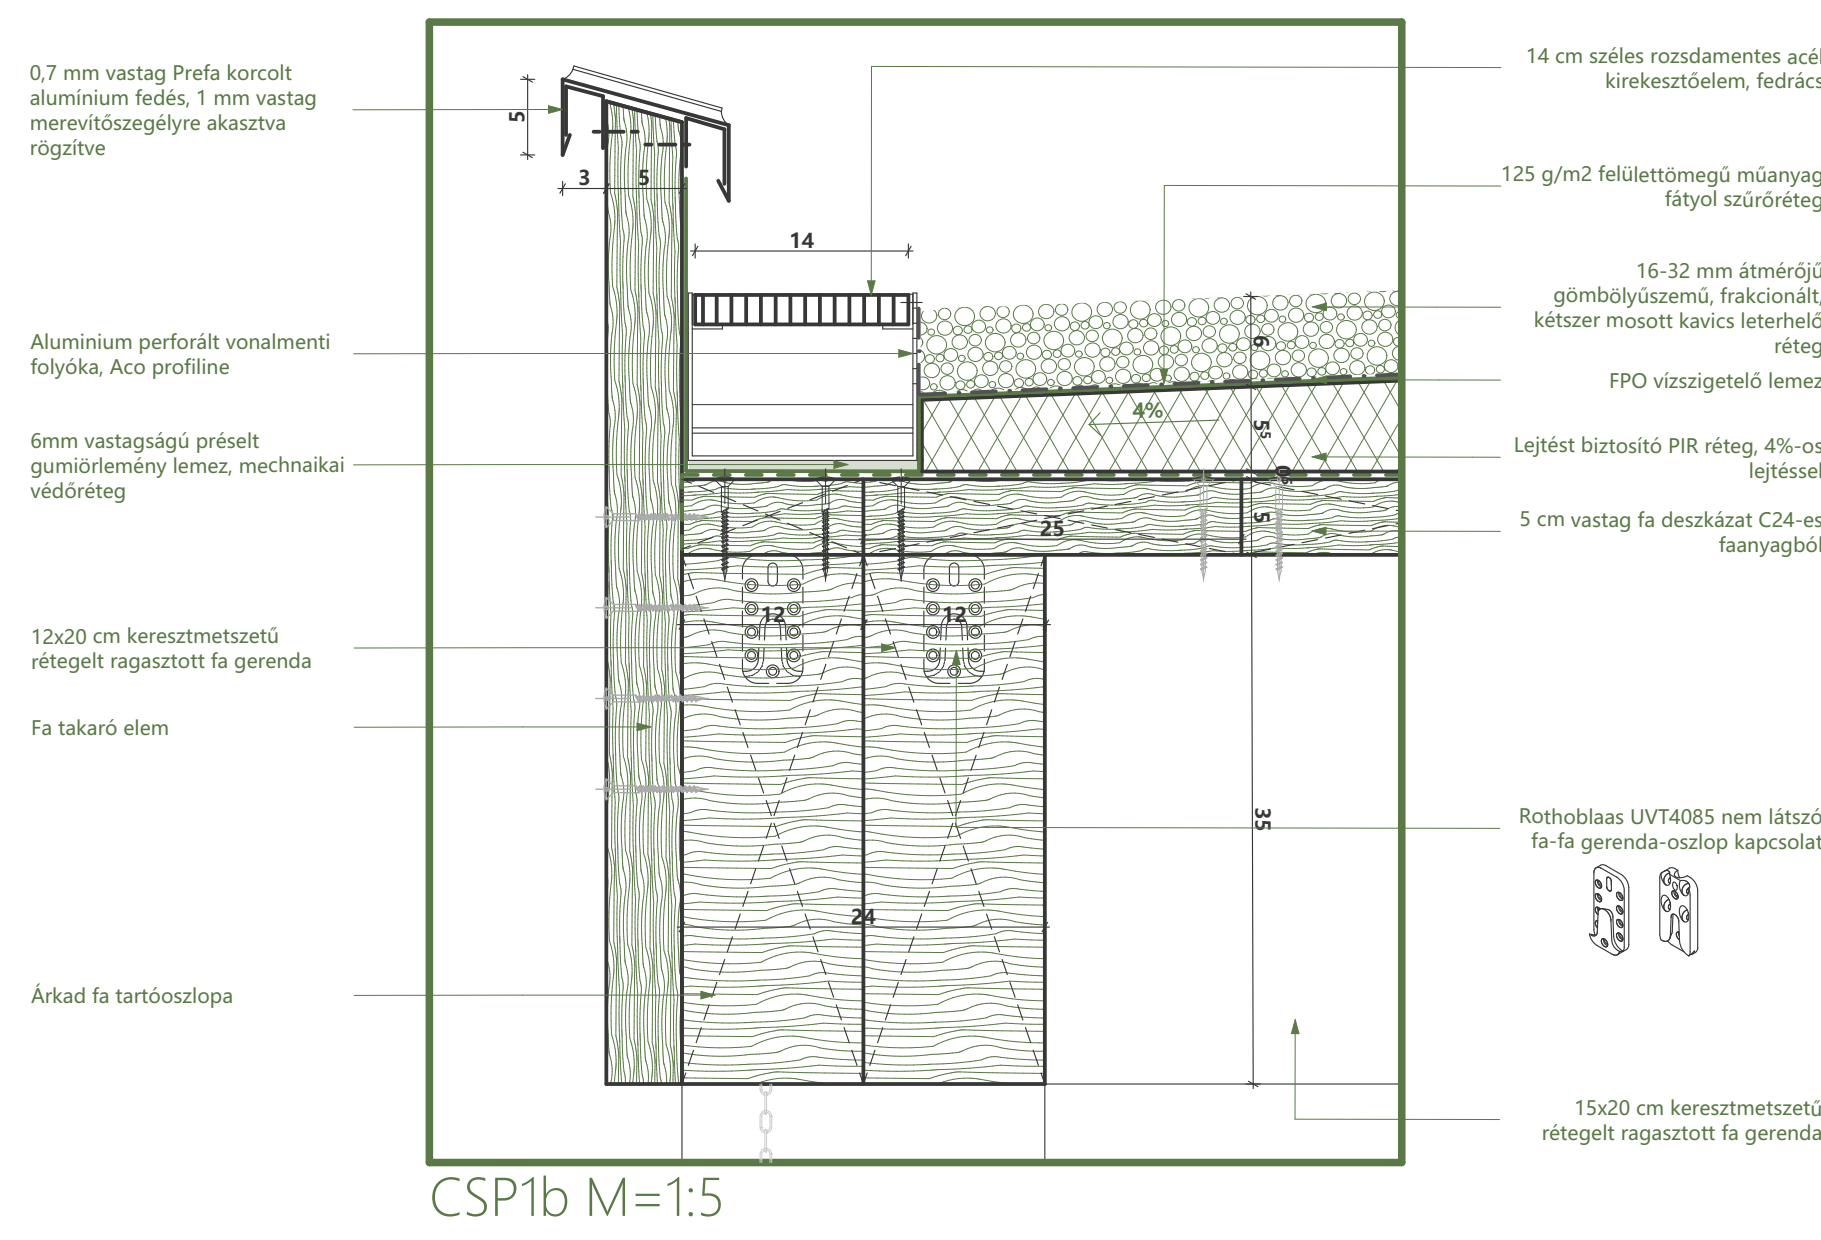
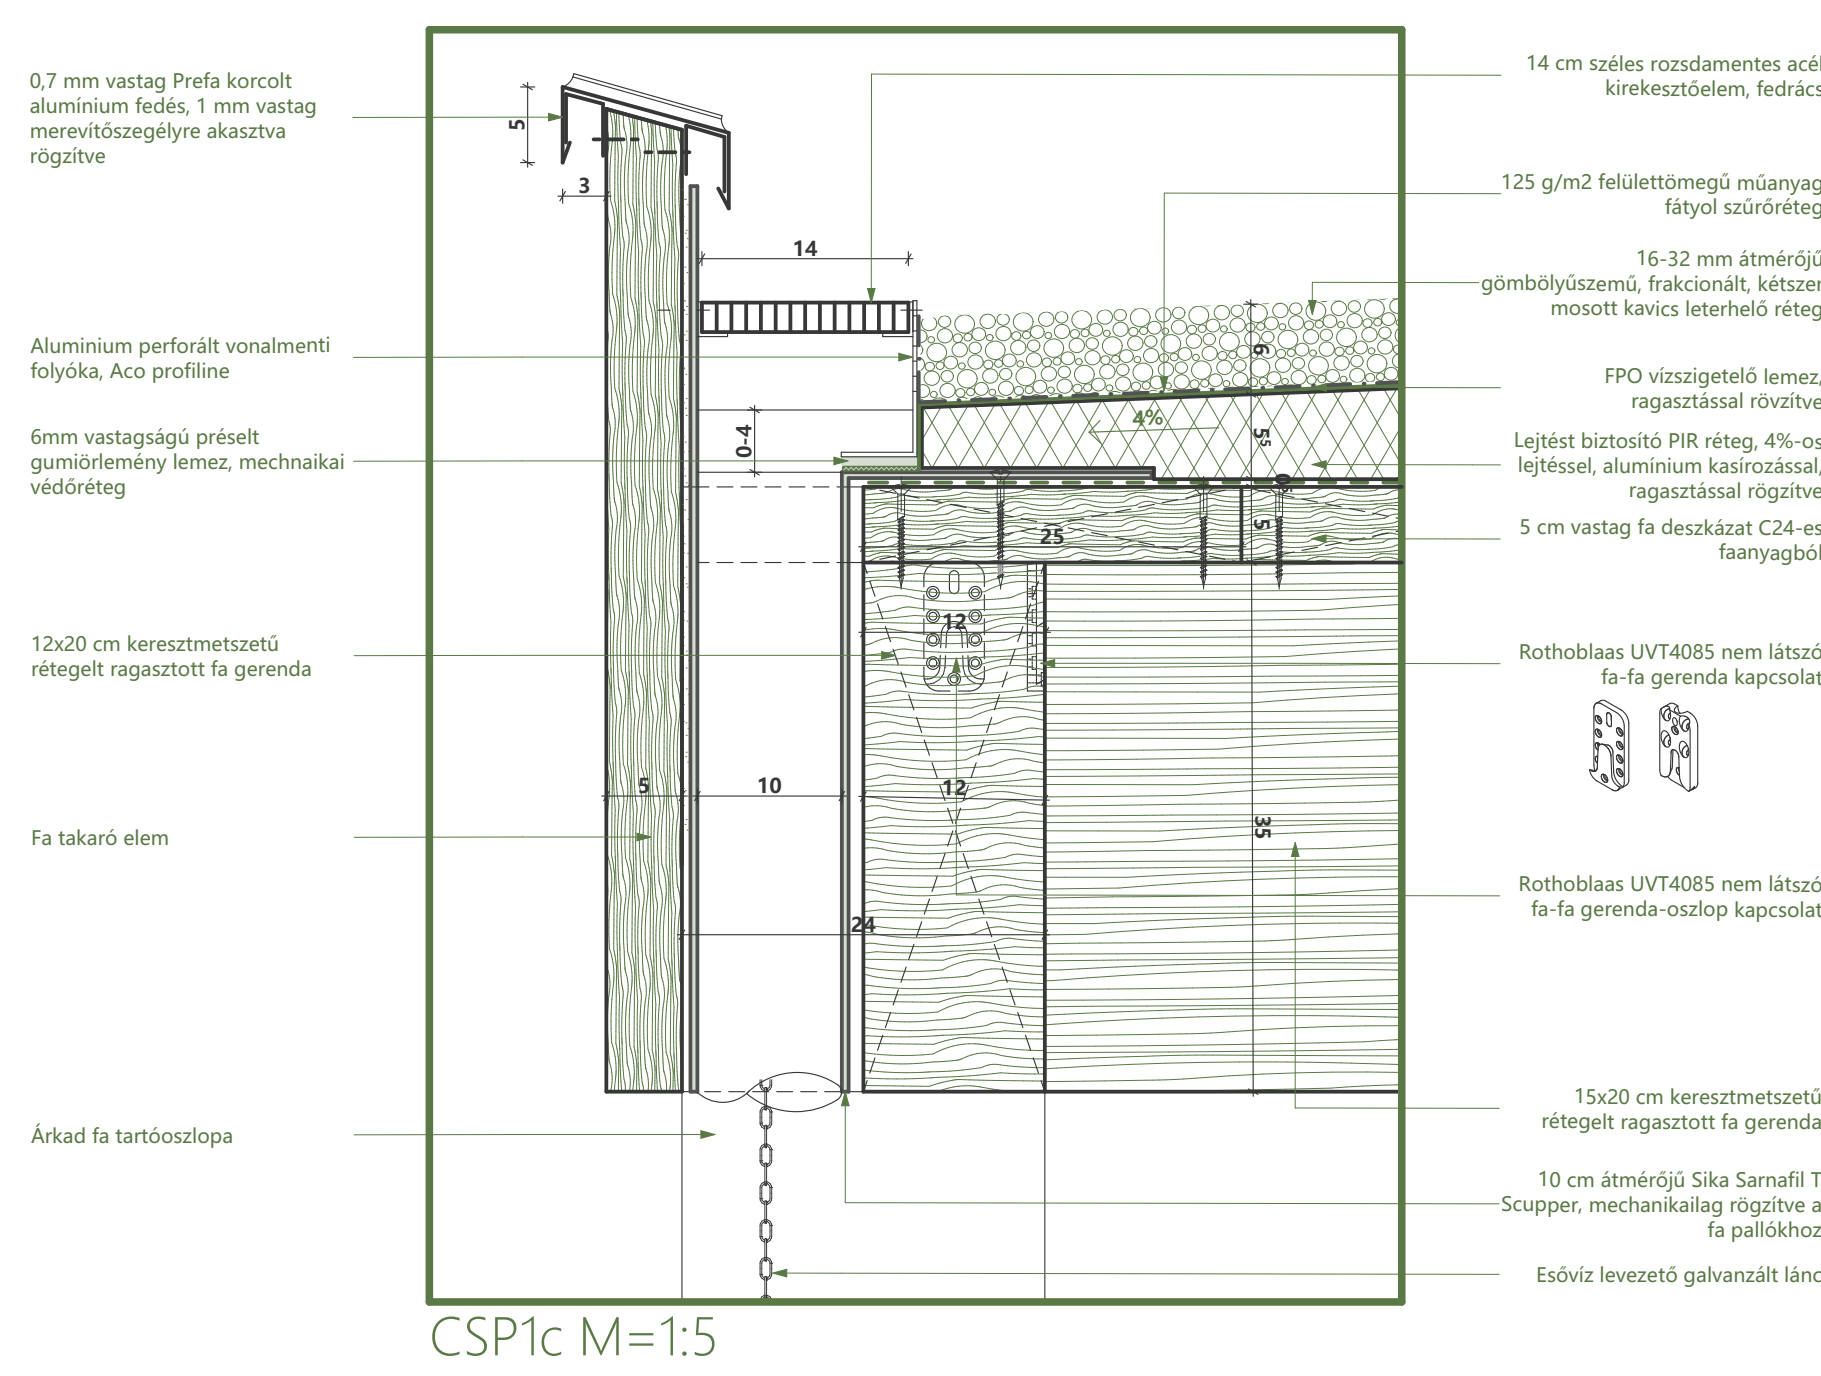
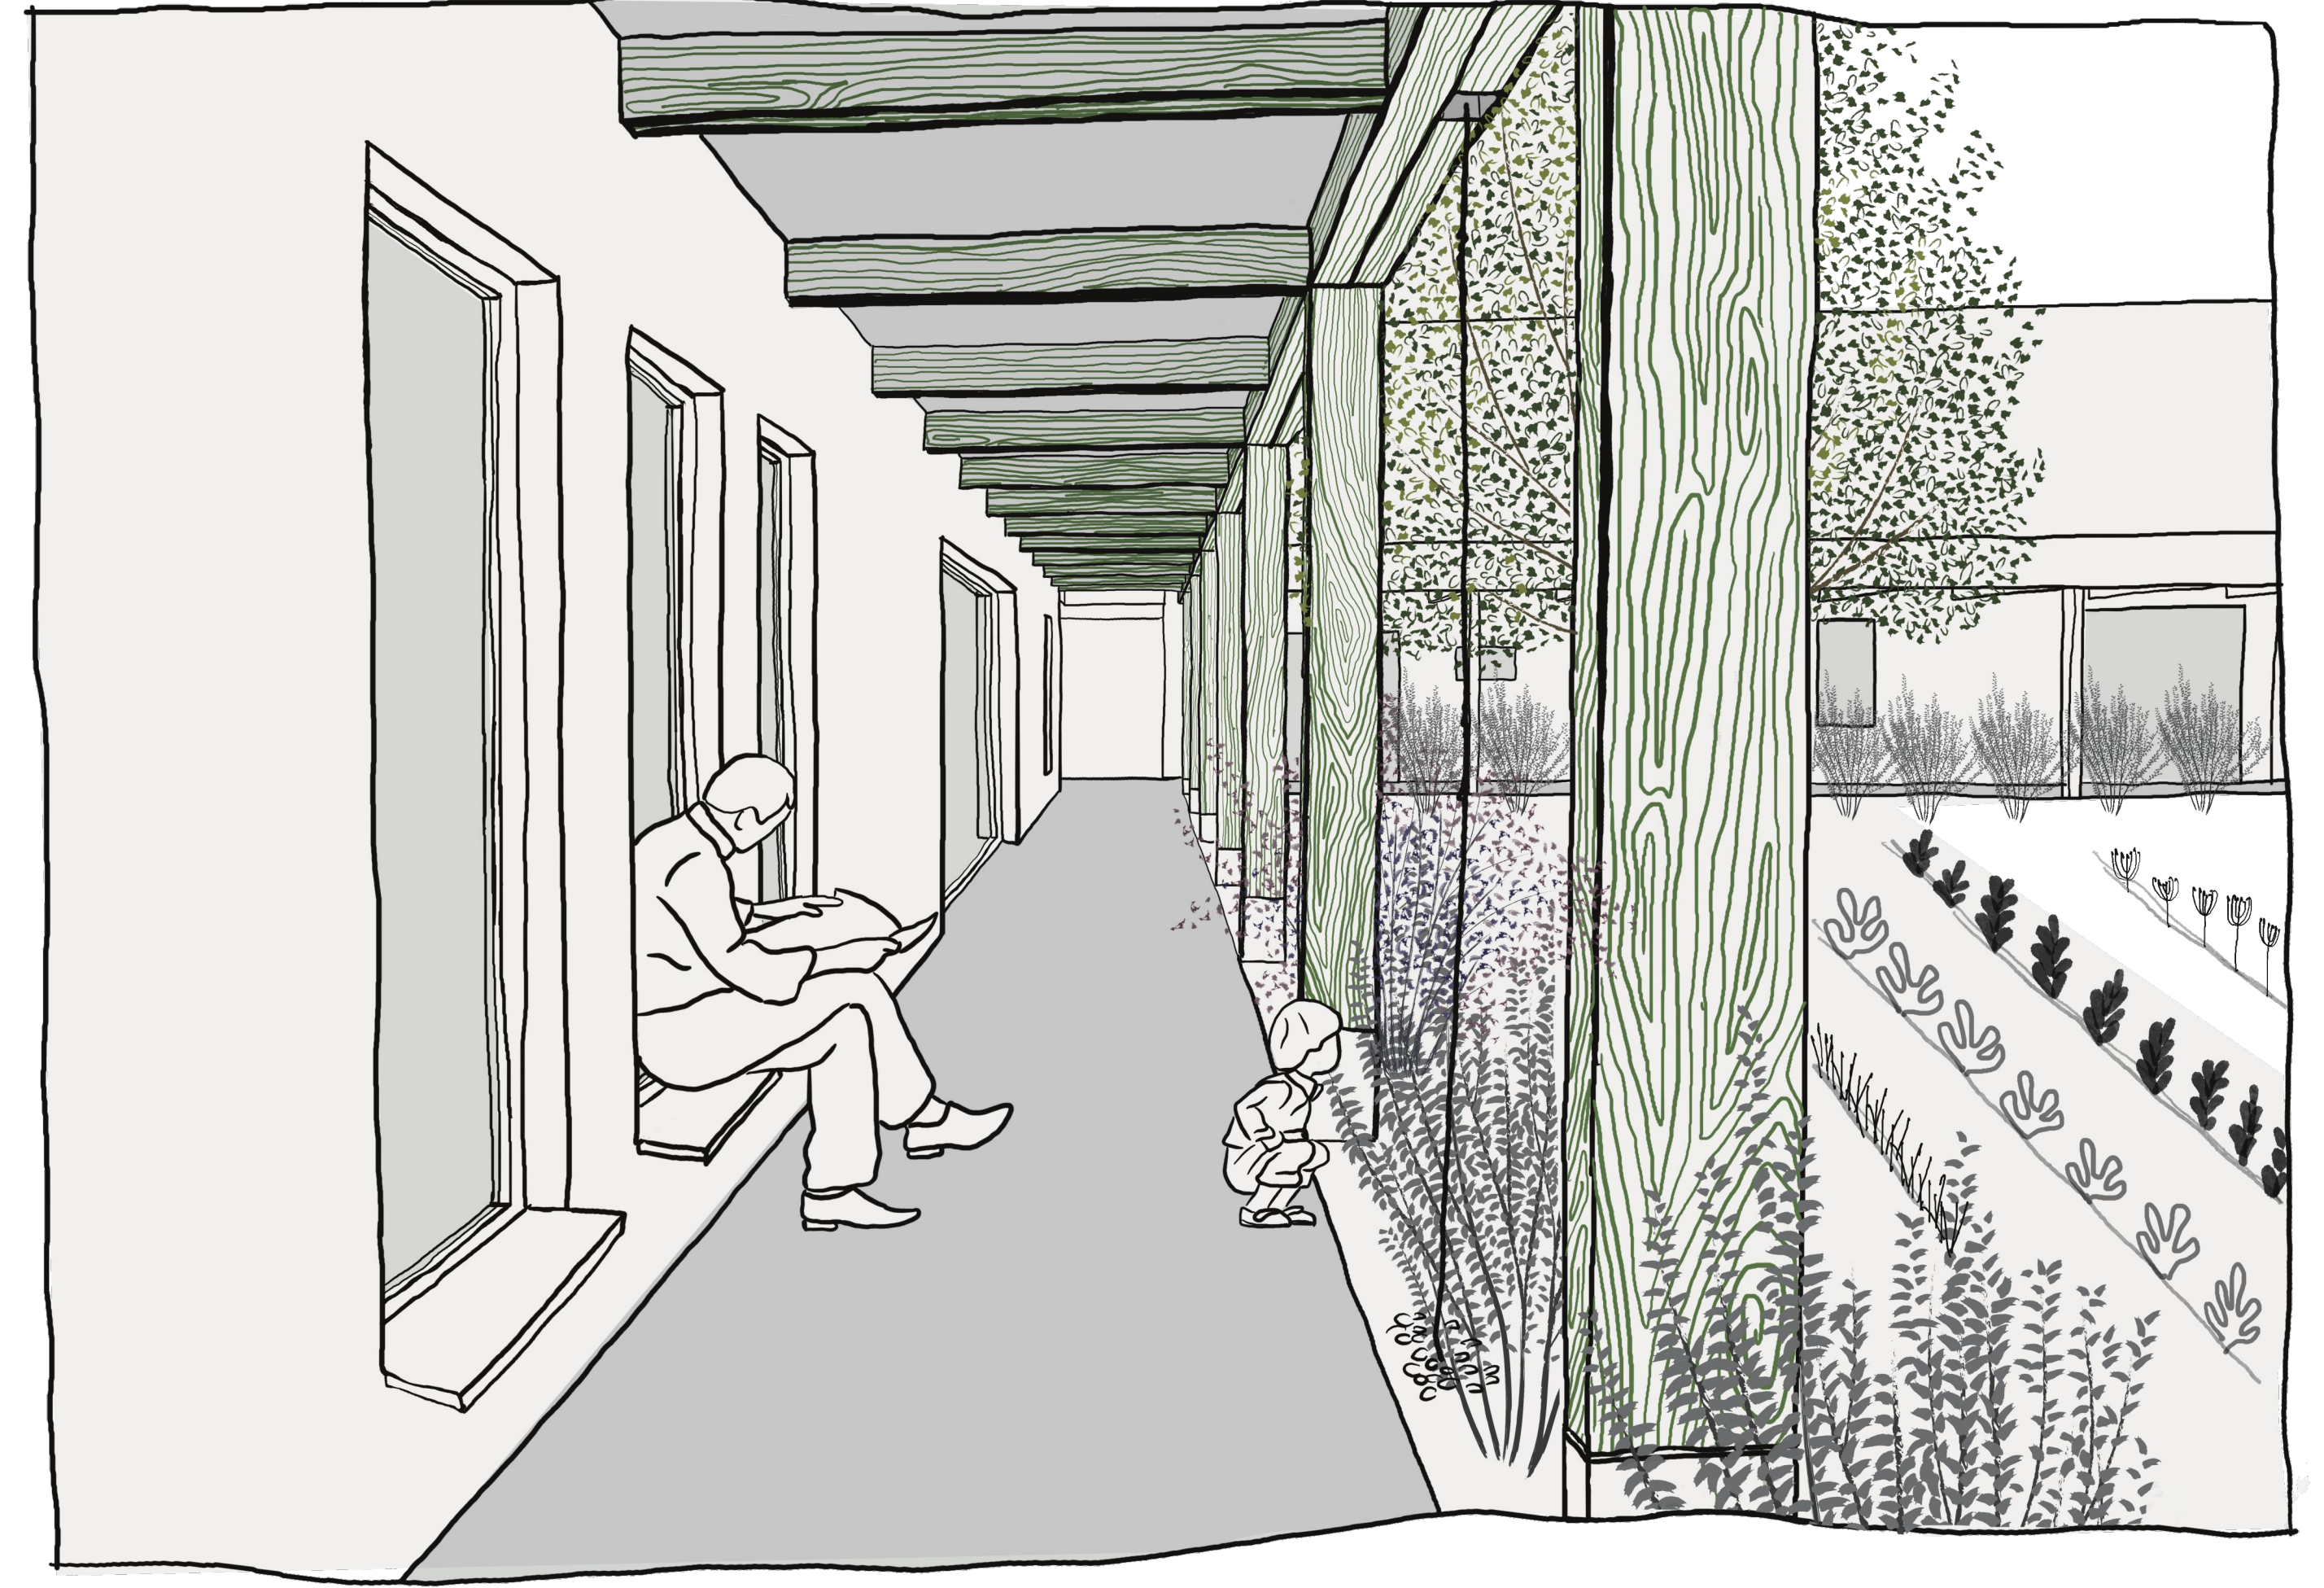
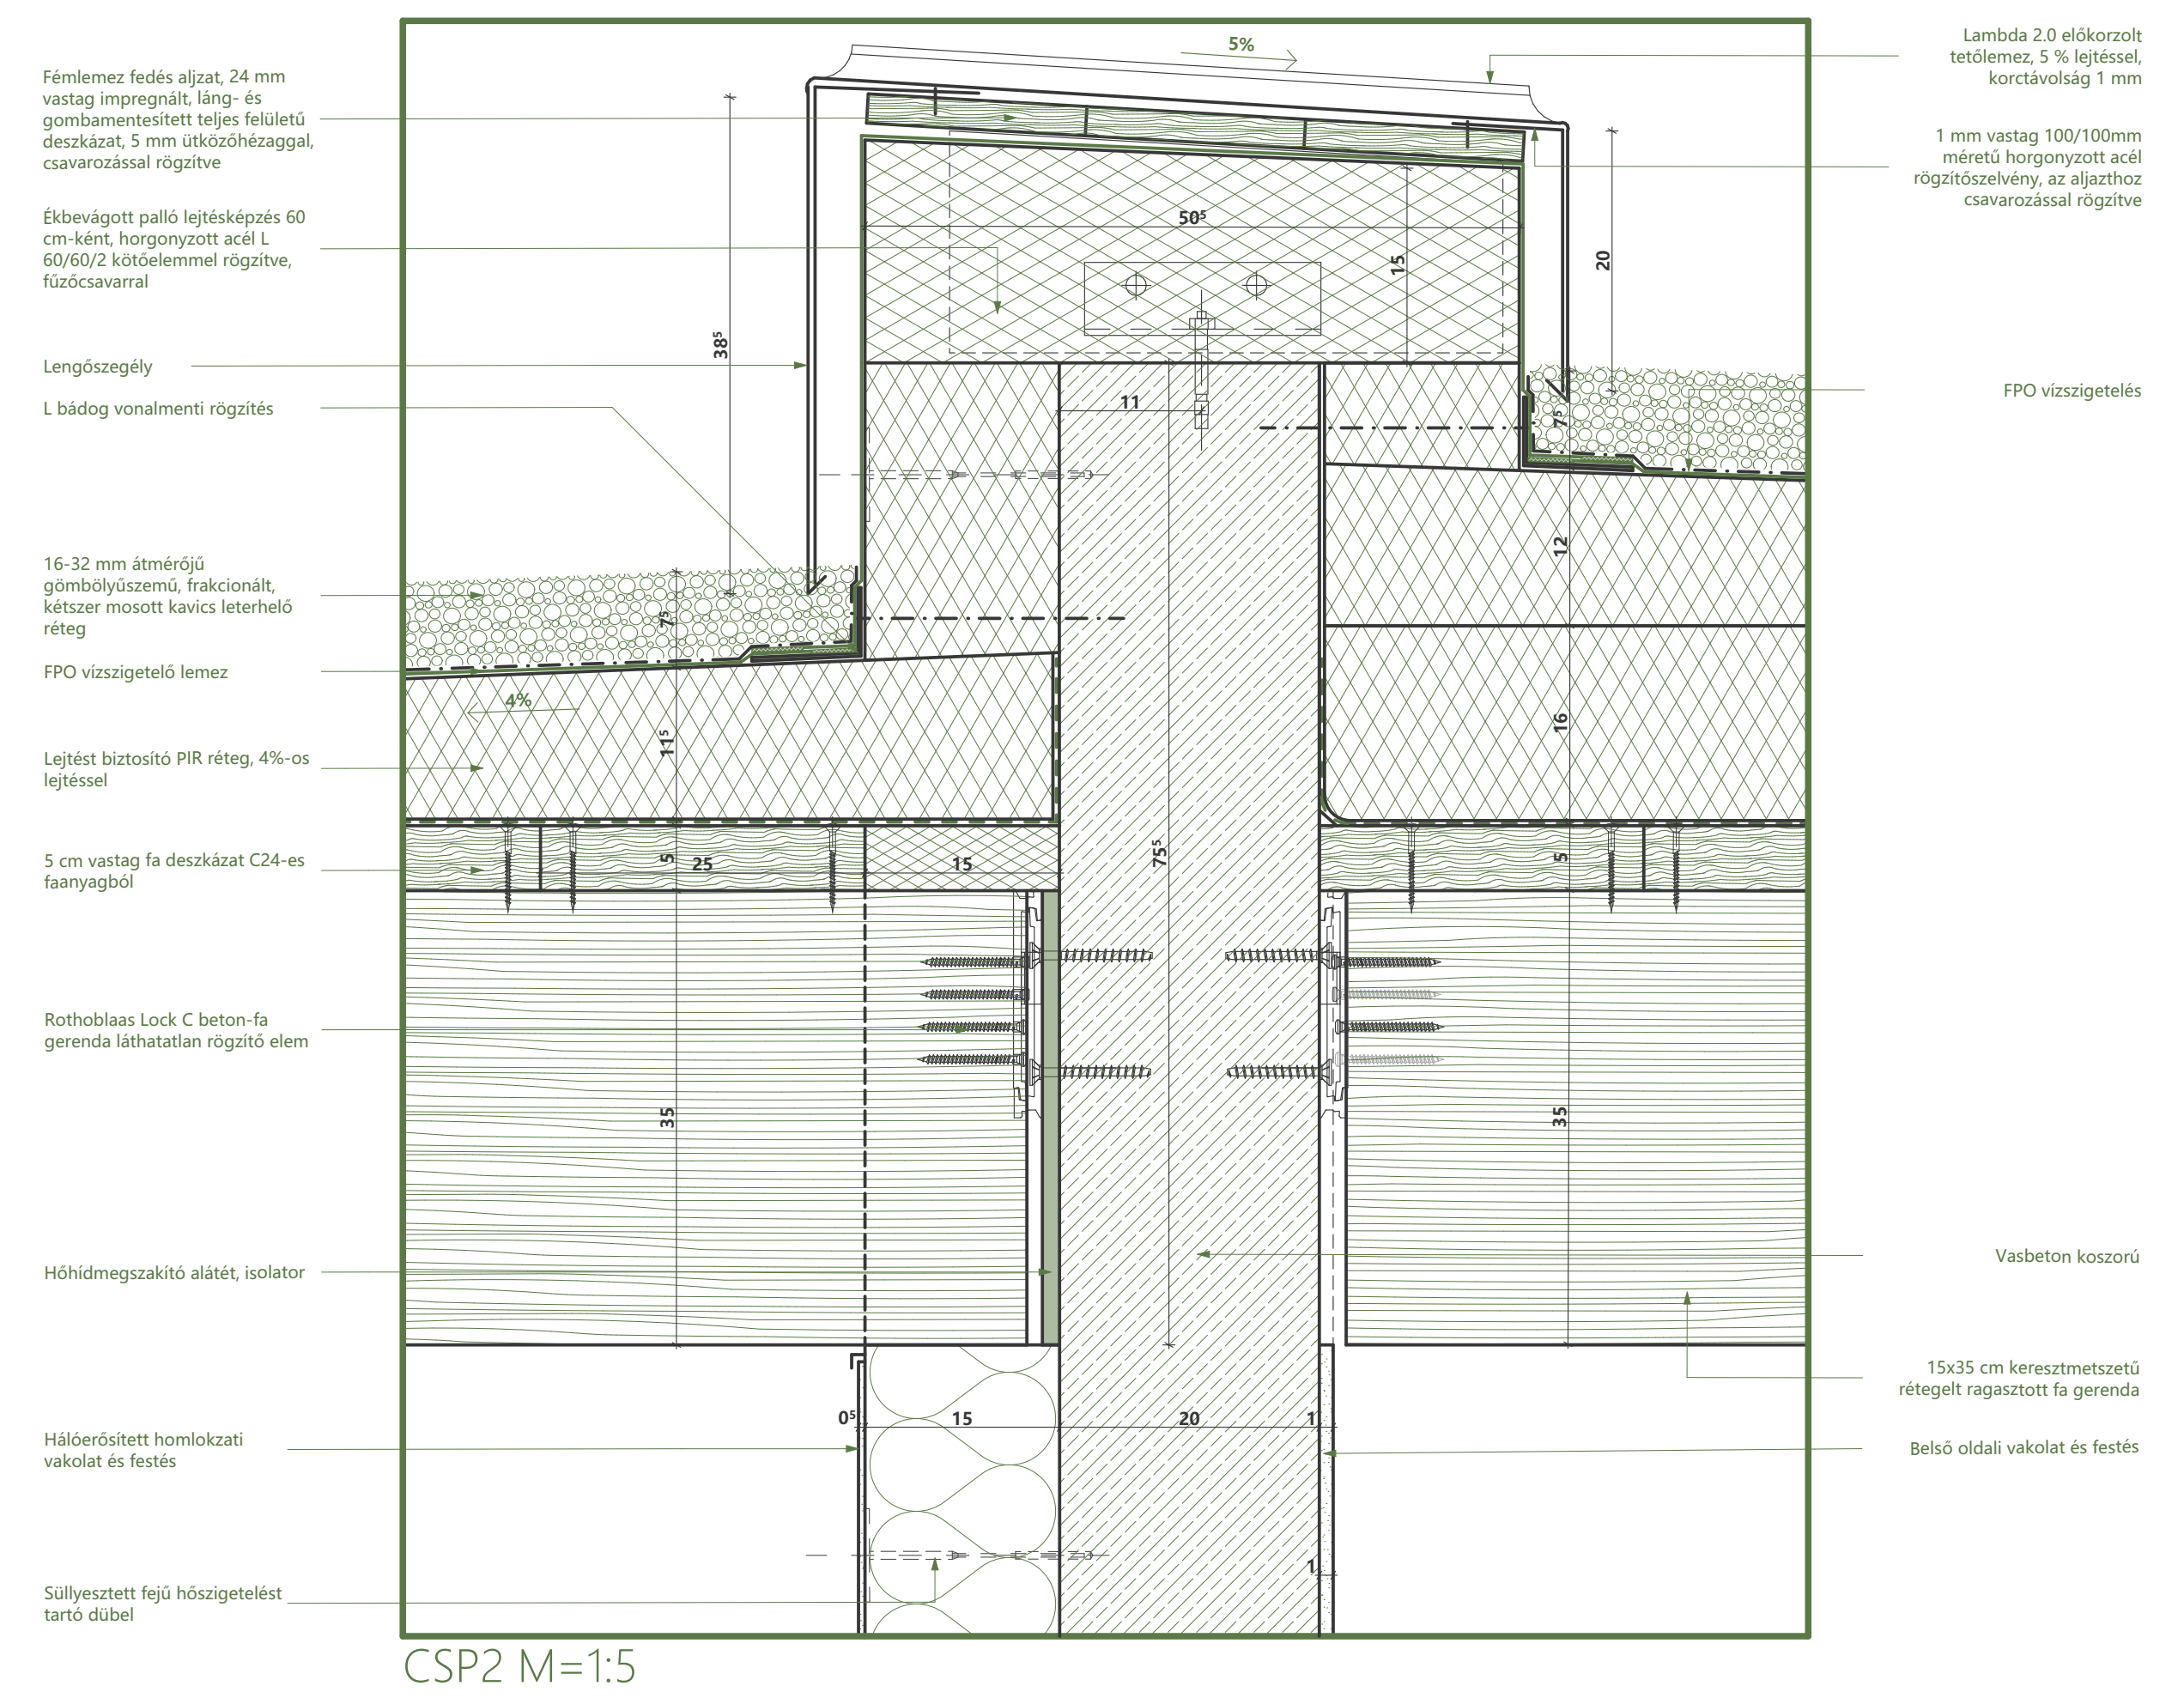
Árkád-faszerkezetű nyitott látogató folyosó

Maga az árkád egy látogatói folyosóként funkcionál, melyre a parkban szervezett séták után megérkeznek a vendégek. A látogatók ugyanazt az utat járják be, mint a növények a parkból való érkezést követően. Növények az épületen belül, a látogatók az épületen kívül, az árkád alatt folytatják útjukat. Az üvegezett ablakokon, ajtókon benézve láthatják a gyógynövények feldolgozásának folyamatait. A feldolgozó mentén lévő széles fedett-nyitott folyosó végére érve távozhatnak, bevárhatják egymást az étteremben vagy annak teraszán, vagy balra fordulva jobban belemélyedhetnek a gyógynövények világába és részt vehetnek kisebb képzéseken, elkészíthetik saját teacsomagjukat vagy megköstölhatják a helyi teakeverékeket.

Vízvezetés: Az árkád fából készül, vízszintes gerendái a vasbeton koszorúhoz kapcsolódnak, oszlopai azonos keresztmetszeti méretű, 30 cm magas vasbeton talpazatra támaszkodnak. A víz két oszlop között félúton tud távozni, egy láncan lecsorogva. Így eső esetén a látogatók közel kerülhetnek ehhez a természeti jelenséghez is, anélkül, hogy megáznának. A víz pedig öntözi a gyógynövényes kiskert rozsmaring sövényét.

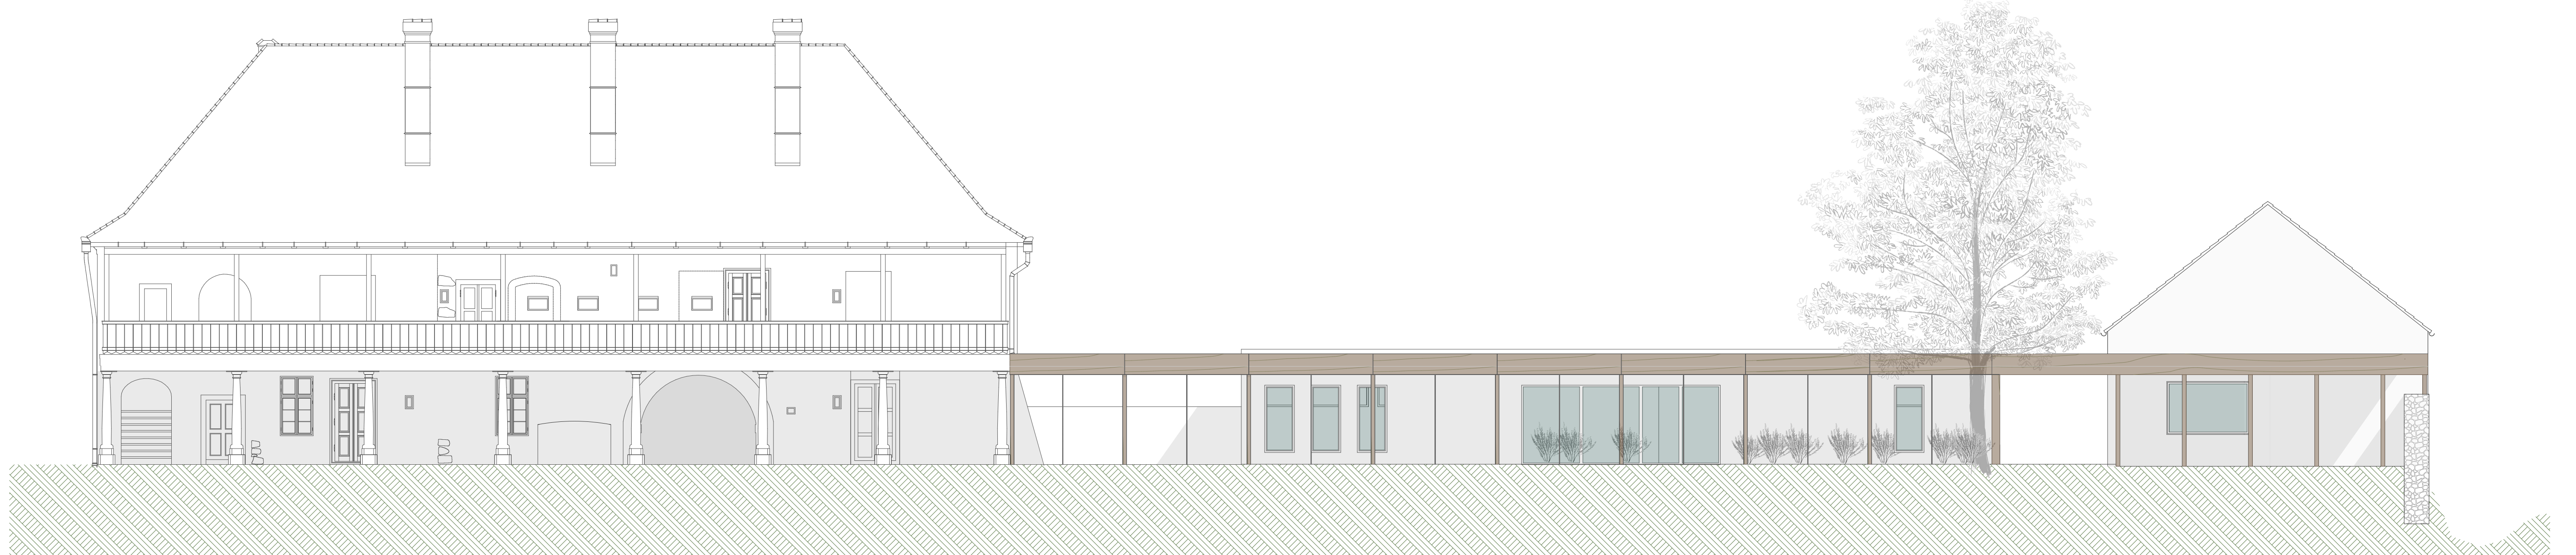
Északi homlokzat M=1:100

Északi homlokzatán a nyílászárók a belső használatot kommunikálják és a régi nyílások arányaiból épülnek fel.
